## Material removido e evolução do Bota-espera

## Condições dos sistemas de contenção

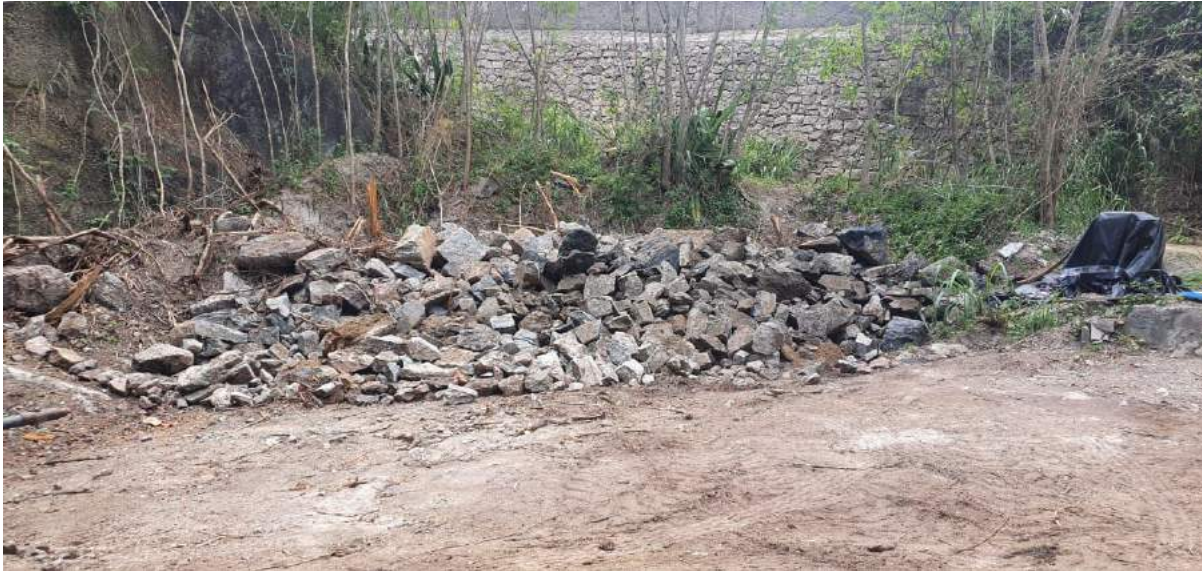
Situação em 22/10/2020

**Apontamento em número  
de viagens de balsa:**

**40 m<sup>3</sup>**

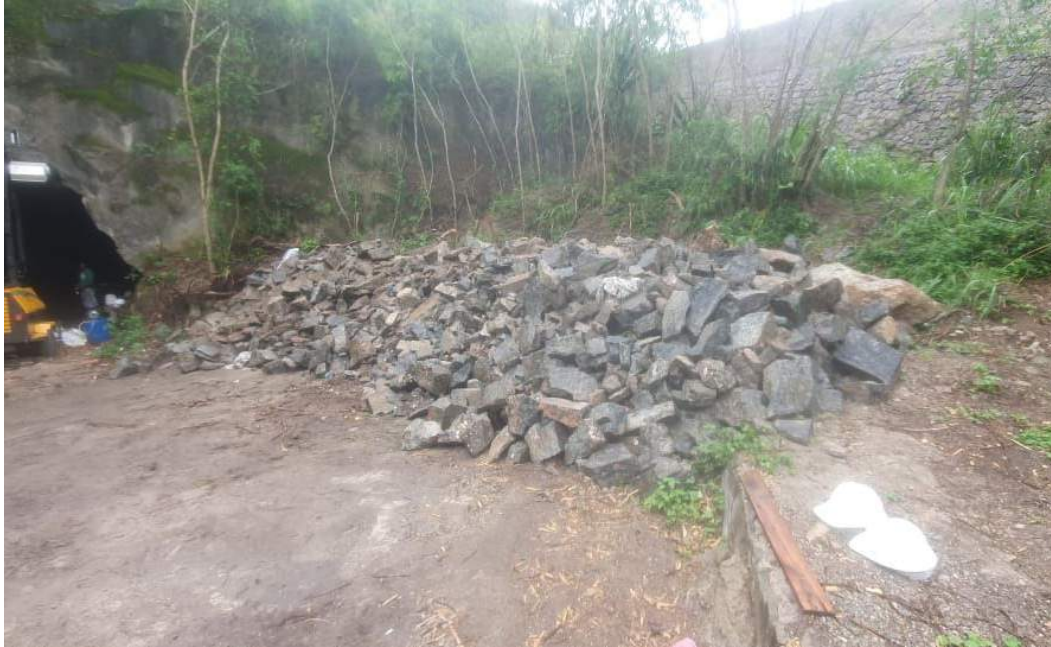
**Situação em 23/11/2020**

**Apontamento em número de viagens de balsa:**

**143 m<sup>3</sup>**

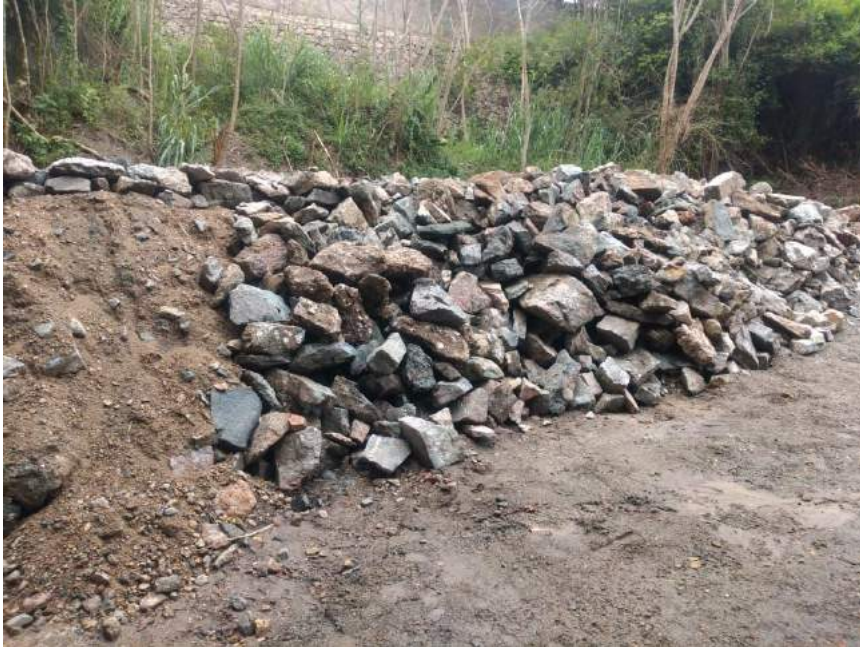
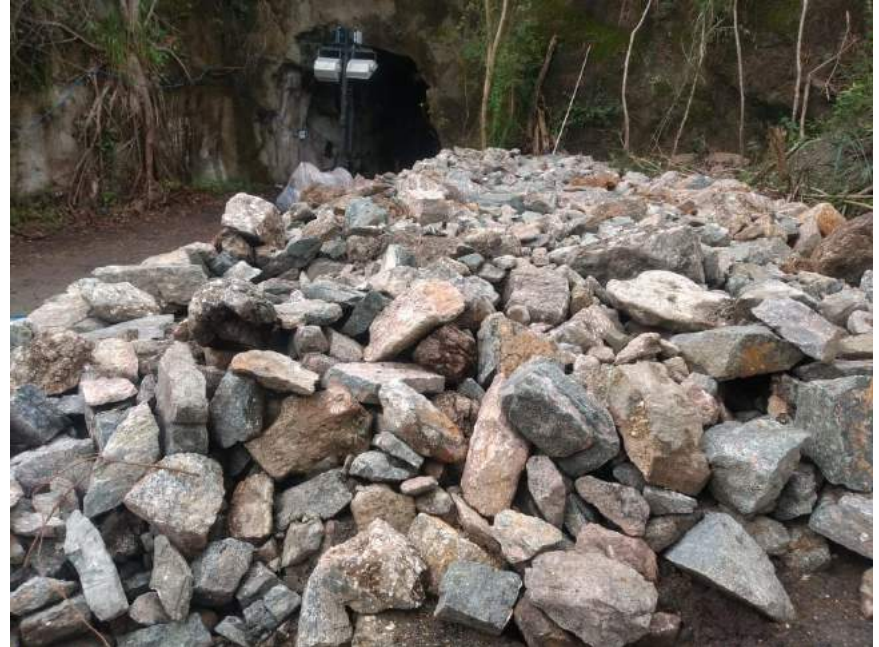
Situação em 23/12/20 - Apontamento em número de viagens de balsa:  
**220 m<sup>3</sup>**

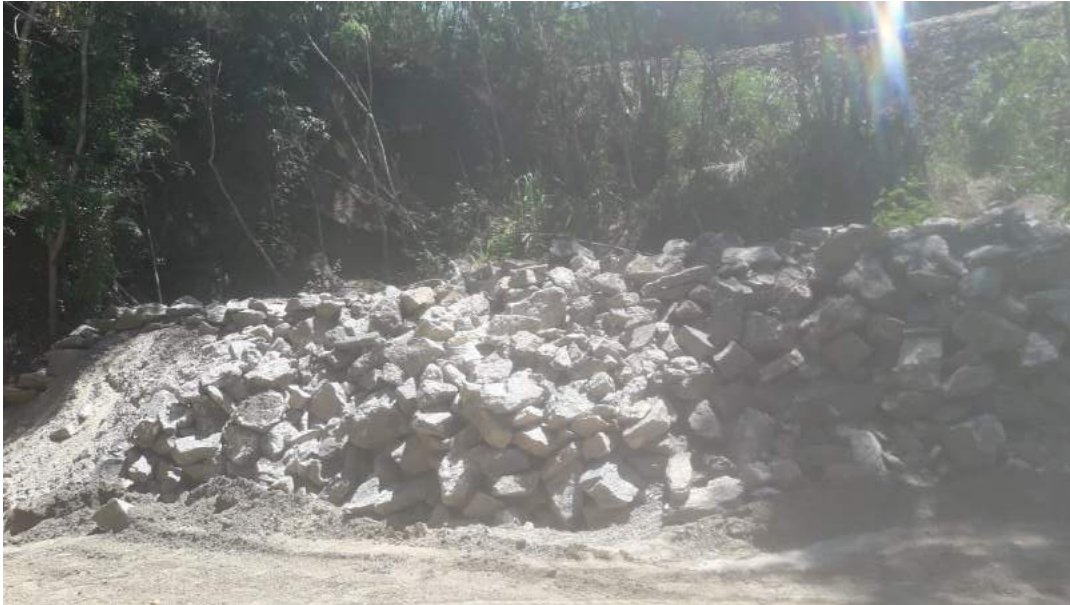
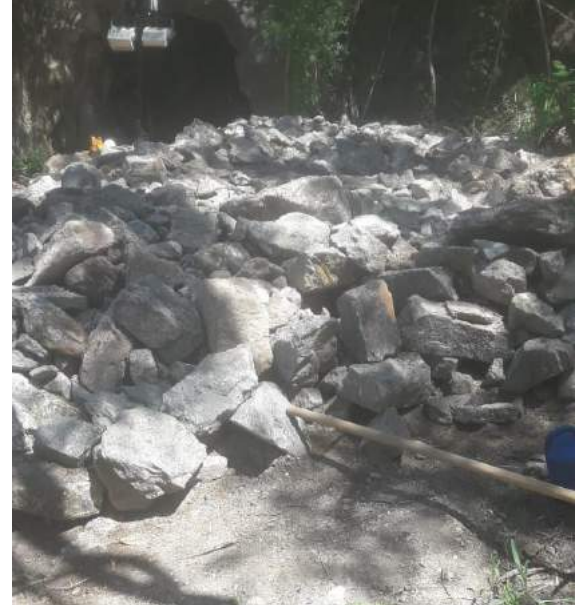
Situação em 13/01/21 - Apontamento em número de viagens de balsa:  
**240 m<sup>3</sup>**

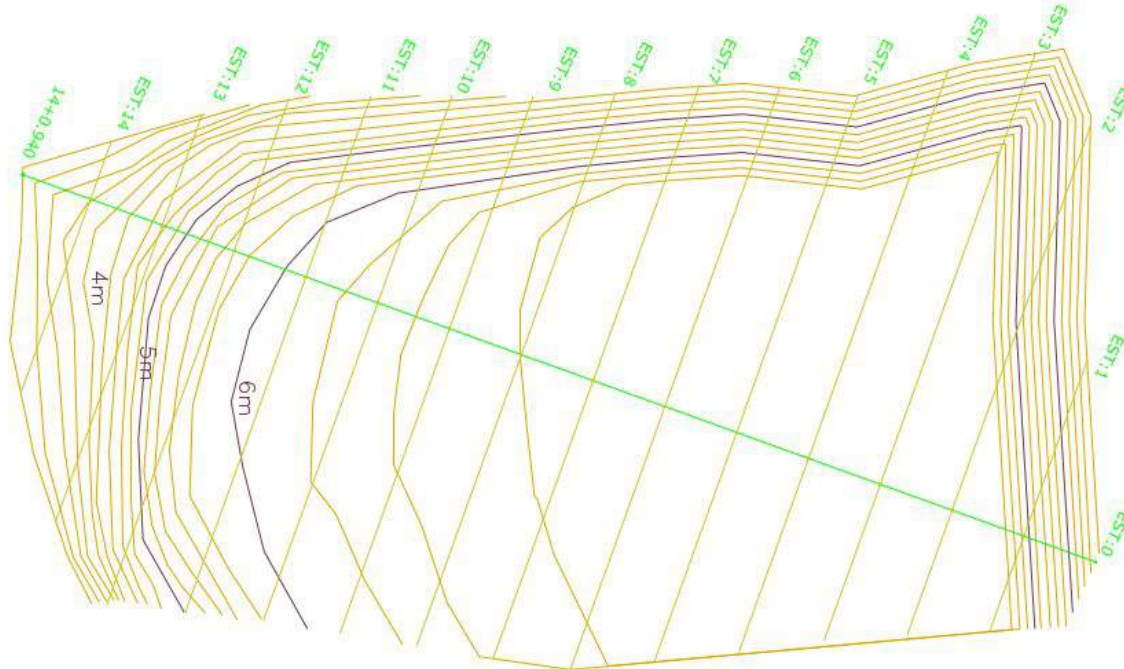
Situação em 23/12/20 - Medidas por topografia pelo método das seções

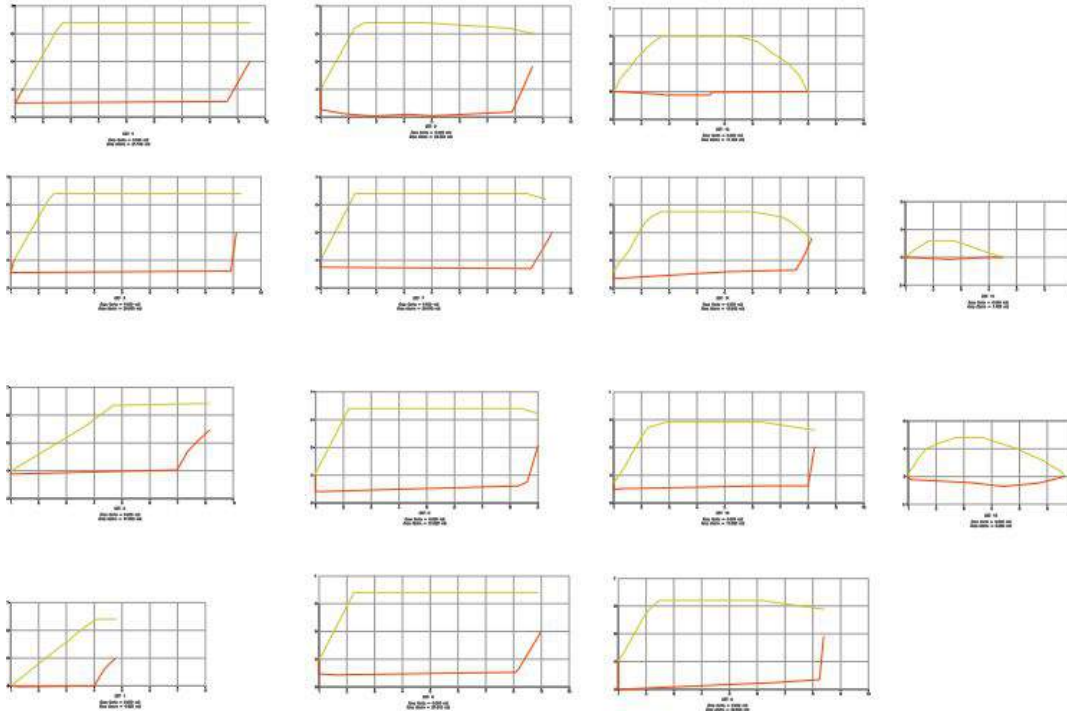
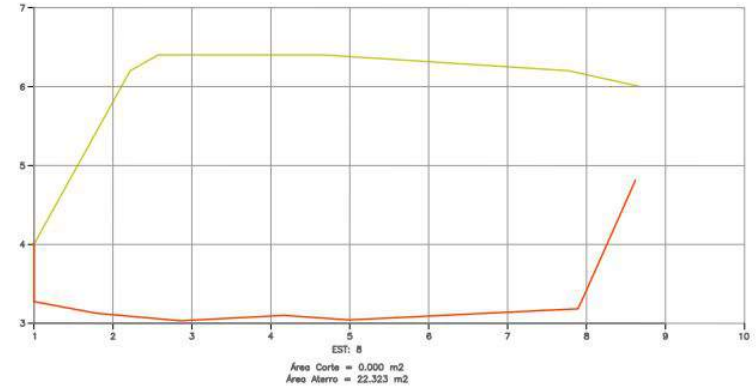
## Situação em 23/12/20 - Medidas por topografia pelo método das seções

estaca 8 = 22,32 m<sup>2</sup>

espessura da estaca = 1m

volume da estaca = 22,32 m<sup>3</sup>

**Somatória das estacas: 211 m<sup>3</sup>**

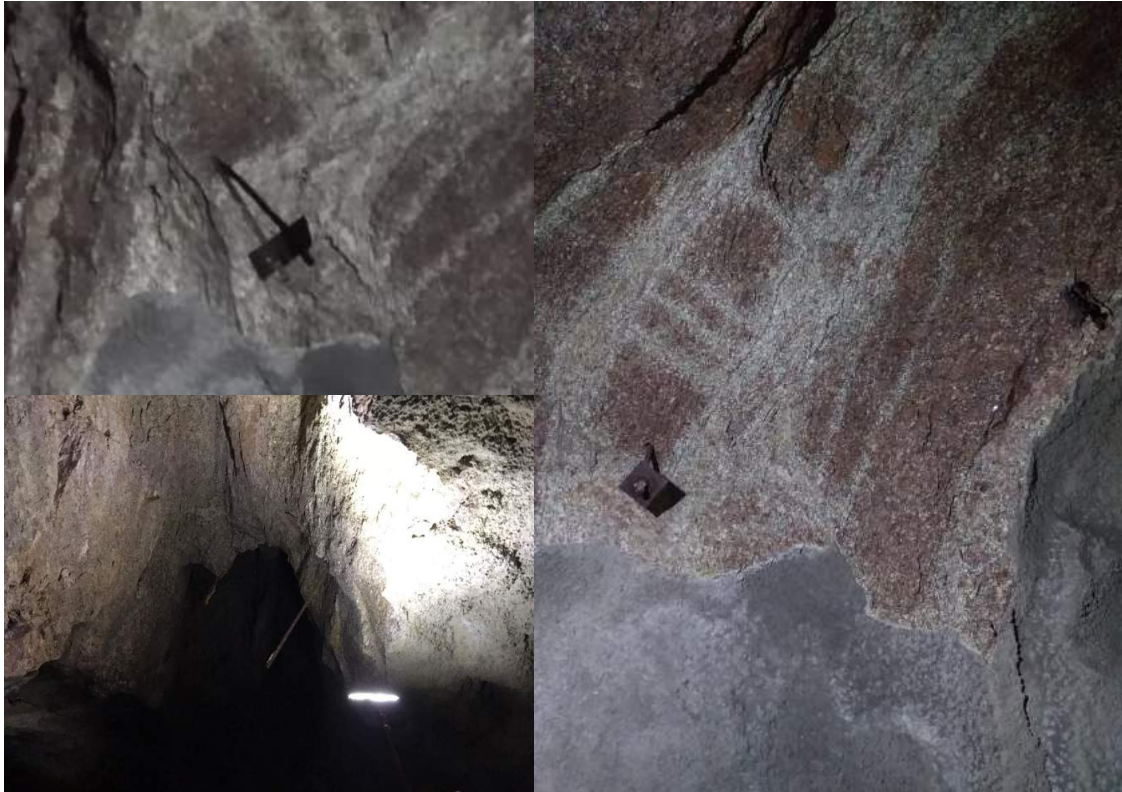
### Cominuição de rocha na região da cabeça do tirante

Ao longo do túnel, todos os principais pontos de ruptura apresentam tirantes, contudo na maior parte das vezes a rocha nas proximidades da cabeça do tirante alterou e se esfacelou;

Pode ser por alteração acentuada da rocha no entorno do tirante não tratado;

Ou por excesso de torque na cabeça de pequena dimensão do tirante.

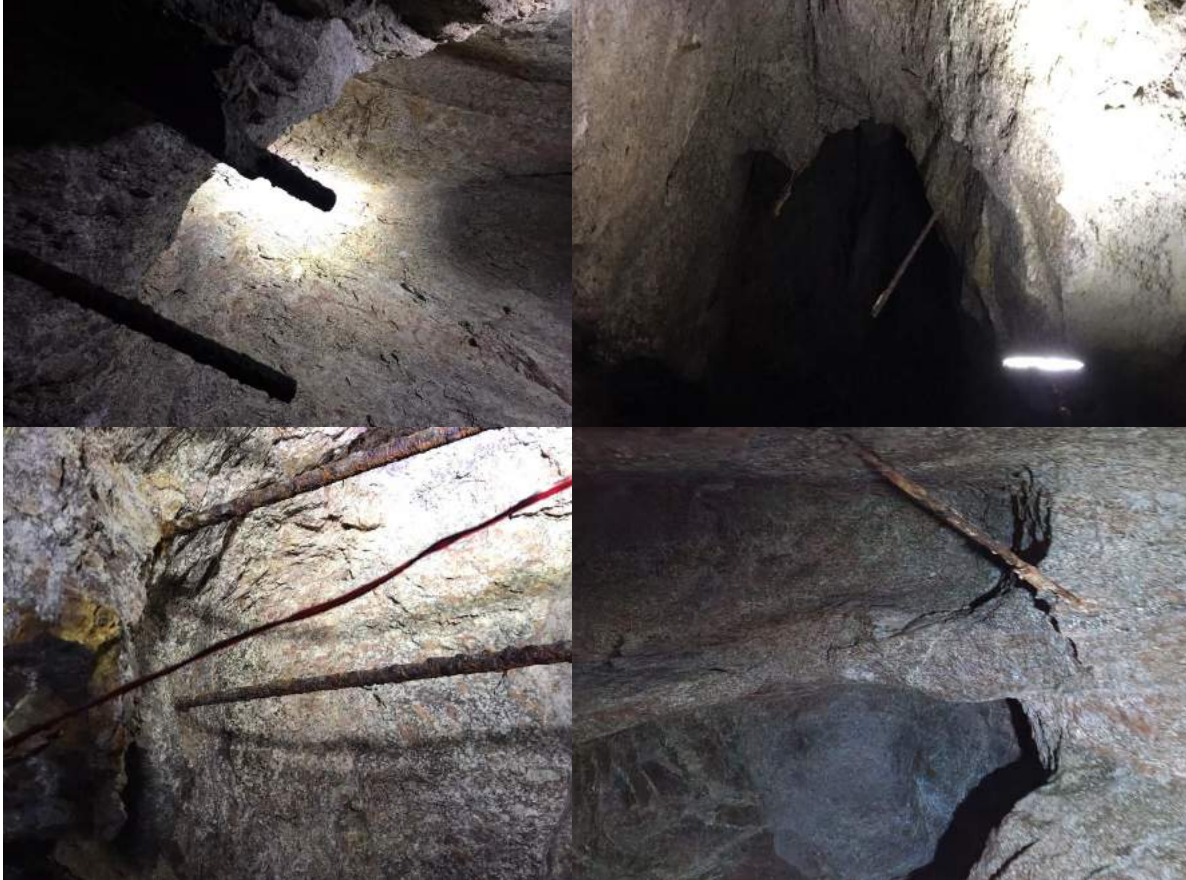
### Corrosão dos tirantes

Todos encontram-se extremamente corroídos, e não apresentam sinais de injeção de caldas entre a parede do furo e o corpo do tirante, prática comum para proteger a integridade.

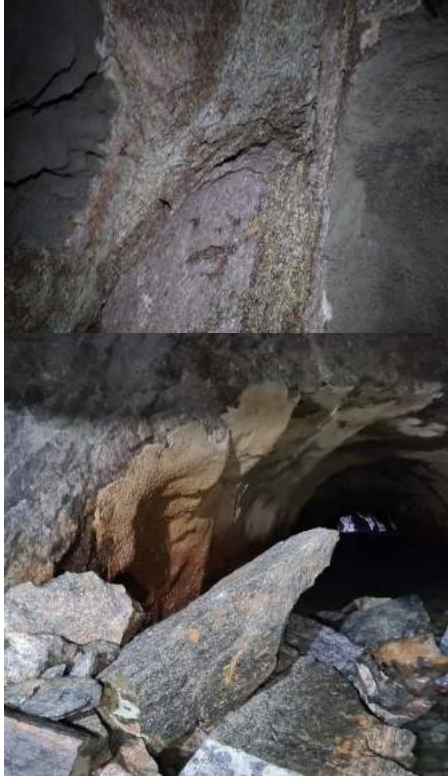
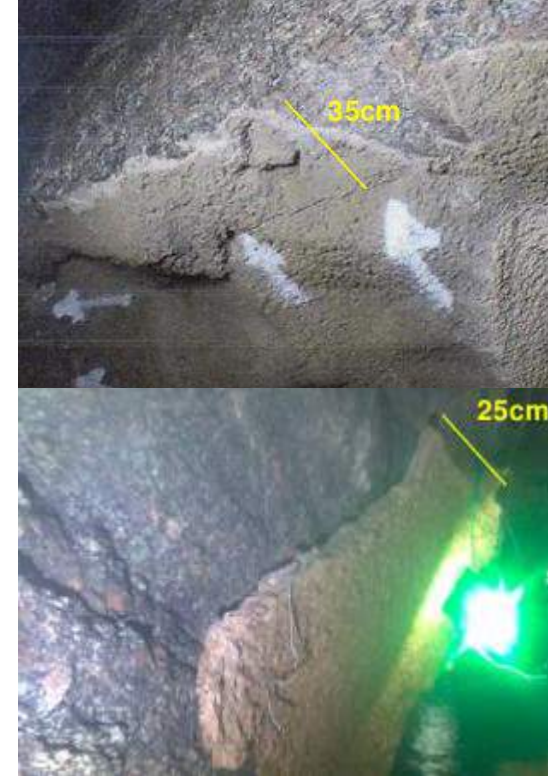
### Espessura do concreto projetado

Segundo slide anterior, a entrada dos emboques e as áreas identificadas como falhas e diques deveriam ser tratados com ao menos 6cm de concreto projetado, contudo embora tenha sido observado na região da ruptura dos 110m uma espessura maior de concreto projetado, na área de ruptura, não foi observado os 6 cm. Em geral a espessura é inferior a 1 cm.

Também previa-se o uso de fibras de aço no concreto, contudo não ocorreu verificação com ampla distribuição.
