RELATÓRIO TÉCNICO

Relatório da Avaliação Geológica para as obras e serviços de engenharia para execução de desmonte de rochas para desobstrução do Túnel do Tibau, Niterói-RJ

Secretaria de Planejamento, Orçamento e Modernização da Gestão
Prefeitura Municipal de Niterói-RJ

CONTRATO	CÓDIGO ECO Blasting	REVISÃO	LOCAL E DATA
0002-EG/2013/0024	2056-R03-20	1	São Paulo 05.Julho.2021

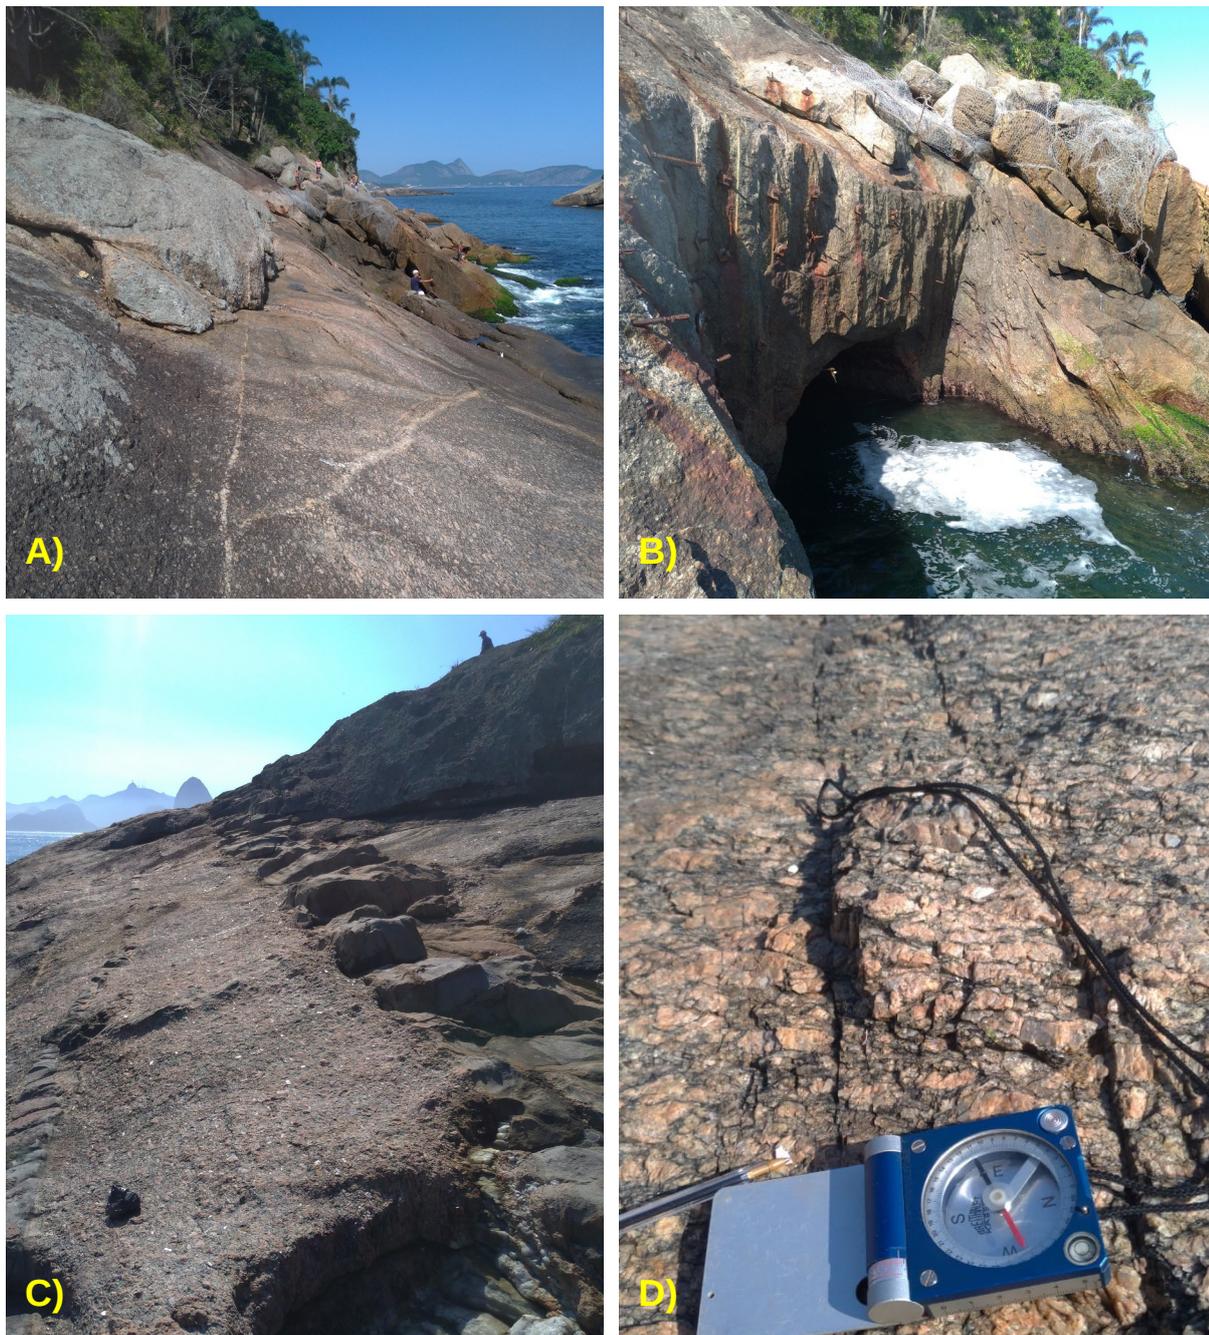
Figura 6.2-1. A) Vista Geral do maciço granitóide com foliações gnáissicas, apresentando veio de quartzo discordante da foliação, com veio pegmatítico concordante com a foliação (N340/80°); B) Desemboque do túnel, em corte de rocha, no qual notam-se estruturas de alívio de pressão, com direção e mergulho no mesmo ângulo do costão rochoso, contudo, com atitude favorável para escorregamentos planares, quando em corte, notar a densidade de elementos de fixação (tirantes) na face de corte; C) Vista de um dique orientado segundo foliação (N280-100), de composição máfica, e muito suscetível à intemperismo; D) Aspectos dos fenocristais da rocha, em trecho com juntas de atitude N140/85°, discordantes da foliação.

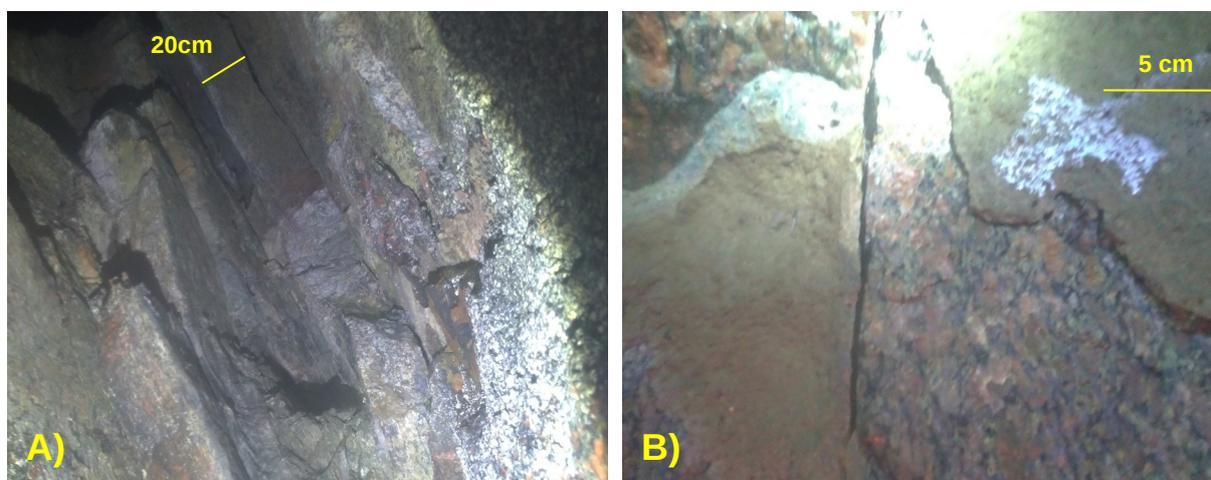
A Capela de 110m, que apresenta controle estrutural marcado pela foliação (atitude N356/74°), no trecho a direção do túnel é N030-210, e o túnel singra obliquamente, a sul delimitado por corpo tabular concordante de um dique de rocha máfica, muito alterada, de atitude N005/80°, e a norte marcada por camada caulinitizada fruto de alteração de um veio pegmatítico concordante a foliação. A camada colapsada entre os corpos tabulares descritos (dique máfico e veio pegmatítico), toma a forma tabular com largura de até 3m, e até 10m de altura. Não ocorre nessa área a percolação evidente de água subterrânea, pela capela, contudo em episódios de chuva, infiltrasse água nessa região.

Figura 7.1-1. A) Visão da área de ruptura, no limite sul da capela marcada por dique de rocha máfica; B) Limite norte da capela, marcada por zona caulinitizada de intemperismo de veio pegmatítico.

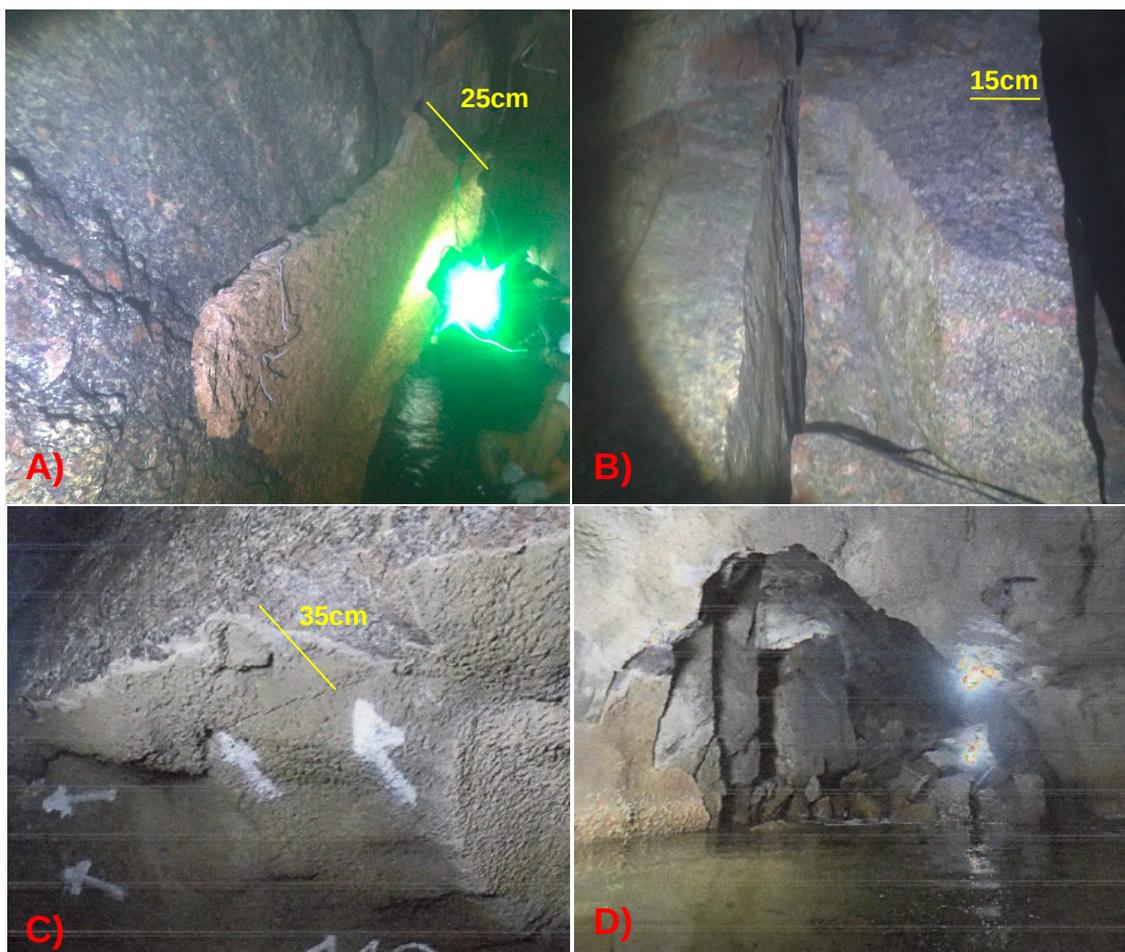
- A Primeiro se configura num pequeno deslocamento seguindo fraturas de alívio de pressão (**Figura 7.1-2-A**), encontra-se a apenas 1 metro de altura, na parede lateral oeste do túnel;

- B Segundo relacionado a um bloco de rocha, em formado tabular com geometria e dimensões aproximadamente em formato de uma coluna, cujas trincas e fendas o separam da parede leste do túnel, e que base está sob o material colapsado, este bloco aparentemente está em balanço (equilibrado sobre si mesmo), e assim apresenta possibilidade de se desprender, e assim acarreta riscos (**Figura 7.1-2-B**), para este bloco medidas devem ser tomadas, antes de se continuar a remoção dos detritos colados à parede leste do túnel;

- C E o terceiro ponto (**Figuras 7.1-2-C e D**), um bloco tabular concordante a foliação semivertical, que atravessa o túnel obliquamente, no lado sul da Capela. Apresenta aproximadamente 7,00 x 2,00 x 0,40 m, ou cerca de 14 toneladas, e área total (ao longo da foliação) de 14m², de maneira que o bloco demanda coesão mínima de 1ton/m², enquanto que as ocorrências comuns de coesão em rocha situam-se a partir de 0,25 MPa (25 ton/m²), mostrando que o bloco apresenta viabilidade de estar estável, contudo medidas devem ser tomadas, e a constante observação de que não ocorra surgência de água pela trinca no teto.

Figura 7.1-2. A) Deslocamento lateral; B) Bloco em coluna; C) Trincas no teto paralelo a foliação, que forma corpo tabular que se prende à parede da capela de 110m; C) Trincas mostrando bloco paralelo a foliação; e D) Vista da capela de 110m, apresentada no Anexo TP-04-20-an.

A partir da vistoria e da avaliação geológica dos trechos mais destacados, com rupturas, apenas o trecho de 110m a partir do desemboque, requer intervenções para a continuidade das atividades, assim recomenda-se medidas de desmonte a frio dos blocos destacados no item 7.1 (itemizados A, B e C).

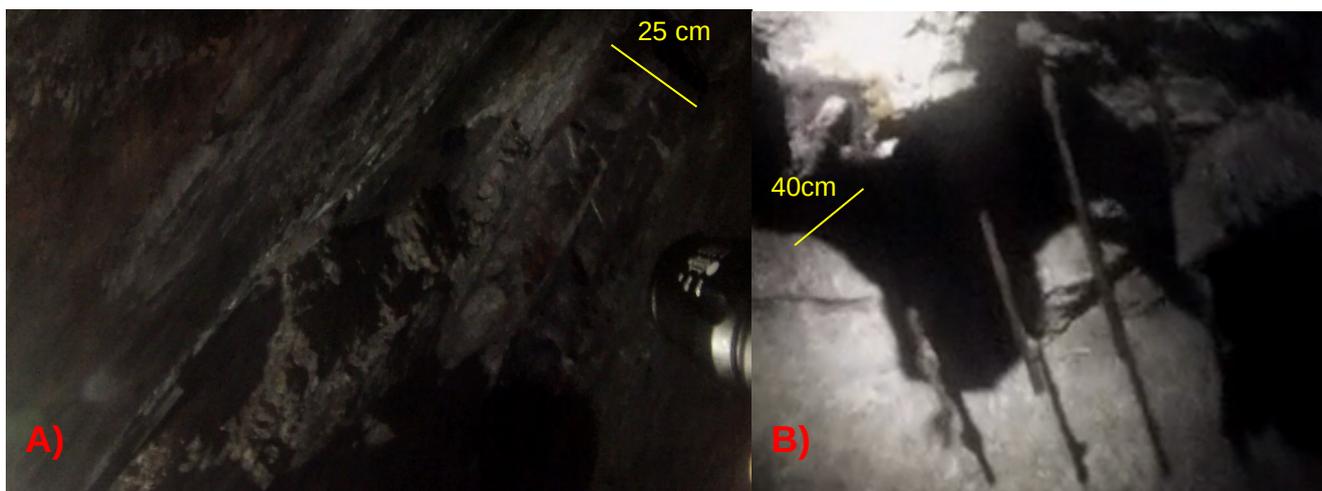
Para o trecho 240m, nessa vistoria foi observada uma capela de pequeno porte, em formato tabular, cujos limites são delineados pela foliação da rocha, com dimensão de cerca de 1,5m de largura, até 3m de altura, e 6 m de comprimento (direção da foliação). Novamente o túnel sofreu colapso relacionado a um dique de rocha máfica de espessura aproximada de 25cm, neste trecho pode-se observar presença de percolação de água, por meio de oxidação das paredes da foliação. No trecho ainda observa-se percolação de água subterrânea, tirantes e elementos de fixação, que embora tenha ocorrido um colapso, as dimensões foram reduzidas devido a presença desses elementos fixadores, o que corrobora que a progressão dessa capela seja dificultado pela presença dos elementos de fixação, e assim embora apresente riscos, nenhuma medida emergencial pode ser realizada, principalmente devido a área colapsou junto a parede leste do túnel.

Figura 7.1-3. A) Colapso de teto, entre as foliações de rocha, em local que aflora dique de rocha máfica, mais suscetível ao intemperismo, na parede leste também apresenta caulinitização de veios pegmatíticos. **B)** Parte do trecho colapsado, tirantes e elementos de fixação, que embora tenha ocorrido um colapso, as dimensões foram reduzidos devido a presença desses elementos fixadores.

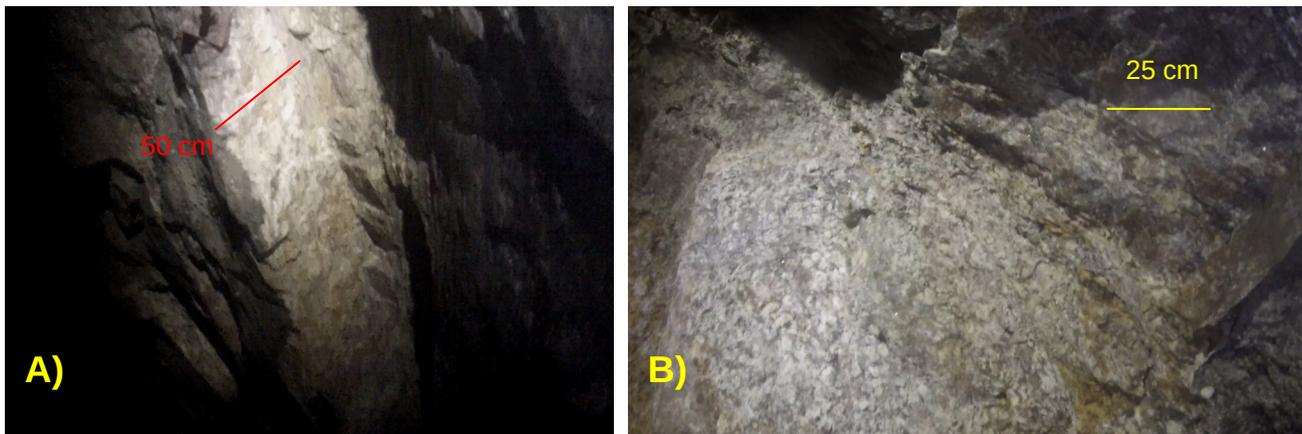
Por fim trecho 470m com ruptura incipiente, de largura inferior a 0,8 metros, altura de cerca de 1m, e o comprimento não atinge toda a extensão do túnel, ao longo da foliação, e assim apenas 3m, com evidências de deslocamento leve no restante da extensão da foliação ao longo do túnel. Novamente o controle do colapso foi pelas discontinuidades da rocha, destacando a foliação e estruturas paralelas, com a presença de veio de pegmatítico alterado, e percolação de água, nas proximidades (~1m) podem ser observados elementos de fixação por tirantes. Nenhuma medida emergencial precisa ser realizada.

Figura 7.1-3. A) Colapso de teto, na direção da foliação de rocha, em veio pegmatítico caulinitizados. B) Detalhe do veio pegmatítico, mostrando os fenocristais de feldspatos intemperizados e caulinitados.

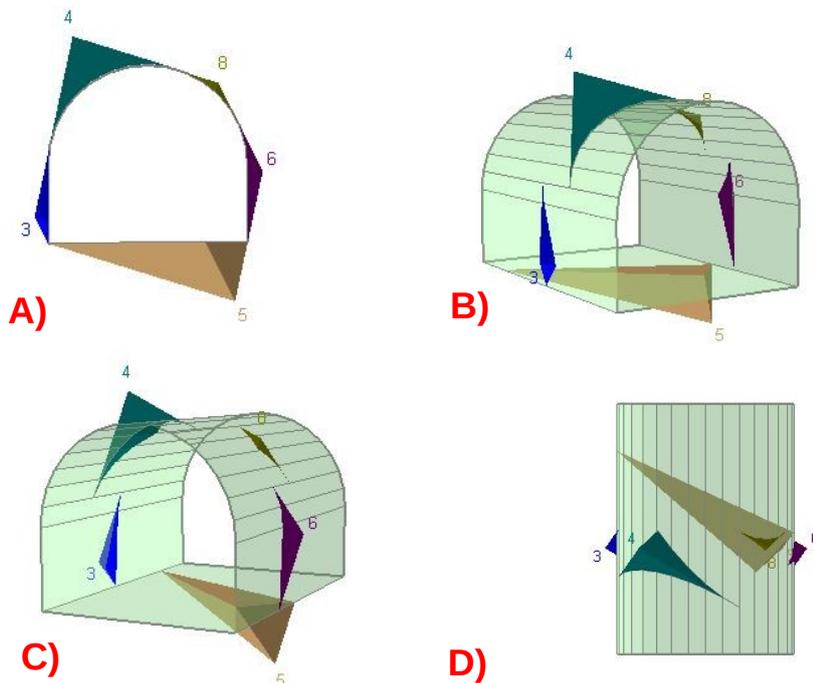
A partir da constatação de que as possibilidades de ruptura nas paredes ocorrem em cunhas, como verificado na **Figura 7.4-2**, decidiu-se analisar o mecanismo de ruptura, por meio do software UnWedge, com os eixos dos túneis segundo 127/89 e 104/89, e seção de túnel 5m de largura, 4,5m de altura e raio superior da abóboda de 2,5m. Os resultados estão apresentados nas **Figuras 7.4-3** e **7.4-4**. Nota-se que nas simulações a diferença dos eixos acabam não alterando as configurações das cunhas que podem ser formadas, contudo é importante destacar que o colapso de 110m, a simulação apresenta a causa plausível de formação de cunha, entre o dique metabásico, paralelo a foliação com as juntas observadas, e após iniciado as rupturas a progressão ocorreu até um veio pegmatítico caulinizado paralelo a foliação, que limitou o lado nordeste da capela.

Figura 7.4-3. Eixo N127 - Saídas da simulação das cunhas de descontinuidades (foliação e juntas), para a seção do túnel. As visadas das saídas são: A) longitudinal ao eixo do túnel; B) Perspectivas vistas de nordeste; C) Perspectivas vistas de noroeste; D) Vista de cima, como planta.

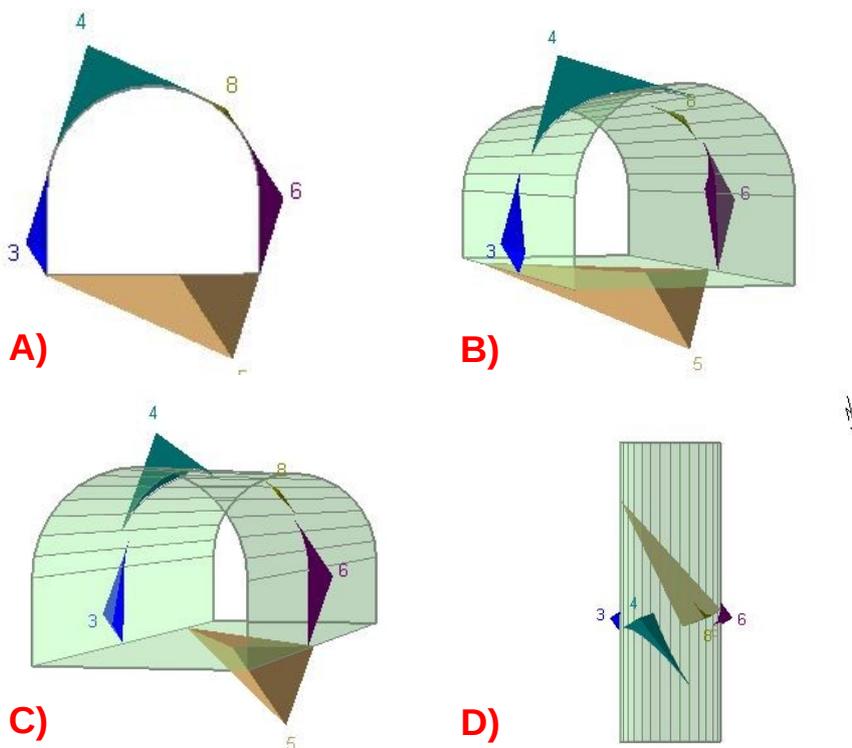
Figura 7.4-4. Eixo N104 - Saídas da simulação das cunhas de descontinuidades (foliação e juntas), para a seção do túnel. As visadas das saídas são: A) longitudinal ao eixo do túnel; B) Perspectivas vistas de nordeste; C) Perspectivas vistas de noroeste; D) Vista de cima, como planta.
