Relatório Técnico de Proposições de Soluções para Estabilização do
Túnel do Tibau, Niterói-RJ

Secretaria de Obras e Infraestrutura
Prefeitura Municipal de Niterói-RJ

CONTRATO	CÓDIGO ECO BLASTING	REVISÃO	LOCAL E DATA
0002-EG/2013/0024	2056-R05-21	03	São Paulo 24.maió.2021

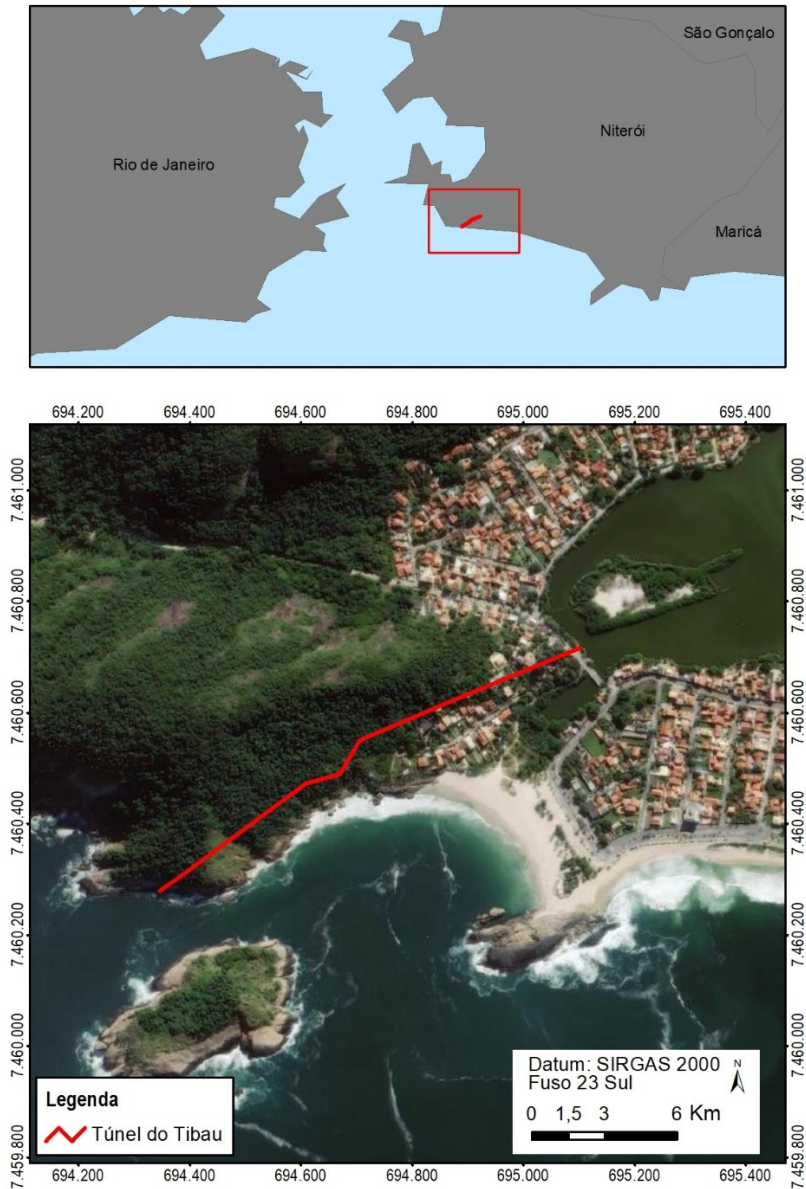
Figura 3-1. Trajetória do túnel do Tibau (traçado do estudo de alternativa para EIA/RIMA).

A área de abrangência do estudo é considerada a área interna do túnel do Tibaú, segundo o desenho 1 do Anexo A, a **Figura 3-1** simplificada da trajetória do Túnel, oriunda do memorial descritivo (Ferreira Guedes & Tecnosolo) apresentado a seguir.

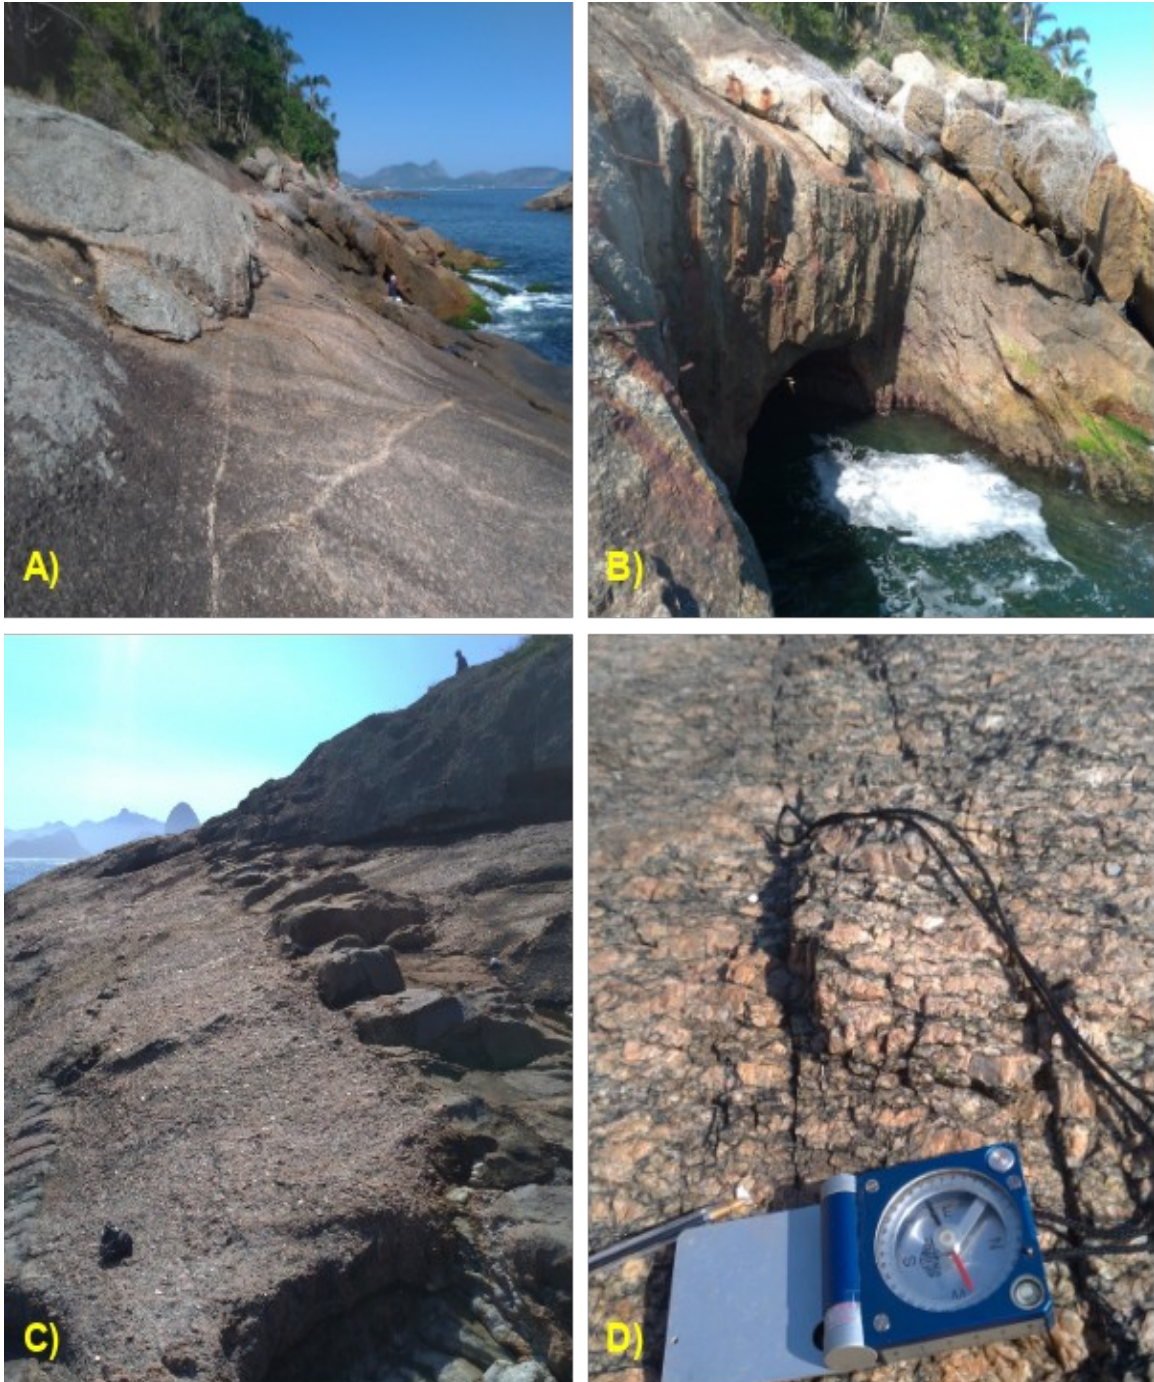
Figura 5.2-1. A) Vista Geral do maciço granitóide com foliações gnáissicas, apresentando veio de quartzo discordante da foliação, com veio pegmatítico concordante com a foliação (N340/80°); B) Desemboque do túnel, em corte de rocha, no qual notam-se estruturas de alívio de pressão, com direção e mergulho no mesmo ângulo do costão rochoso, contudo com atitude favorável para escorregamentos planares, quando em corte, notar a densidade de elementos de fixação (tirantes) na face de corte; C) Vista de um dique orientado segundo foliação (N280-100), de composição máfica, e muito suscetível à intemperismo; D) Aspectos dos fenocristais da rocha, em trecho com juntas de atitude N140/85°, discordantes da foliação.

Foram observadas rochas de composição granitóides, descritas como os Gnaisse Facoidal, com fenocristais orientados de plagioclásio e feldspatos potássicos, com cristais centimétricos, com foliações gnássicas orientados segundo N005/80°.

O Maciço rochoso apresenta veios de quartzo sob diversas orientações, veios pegmatíticos centimétricos (fenocristais de feldspatos) orientados segundo a foliação gnáissica, e ainda diques sub métricos de rocha máfica, orientados segundo a foliação gnáissica, e apresentam-se mais suscetíveis a intemperização.

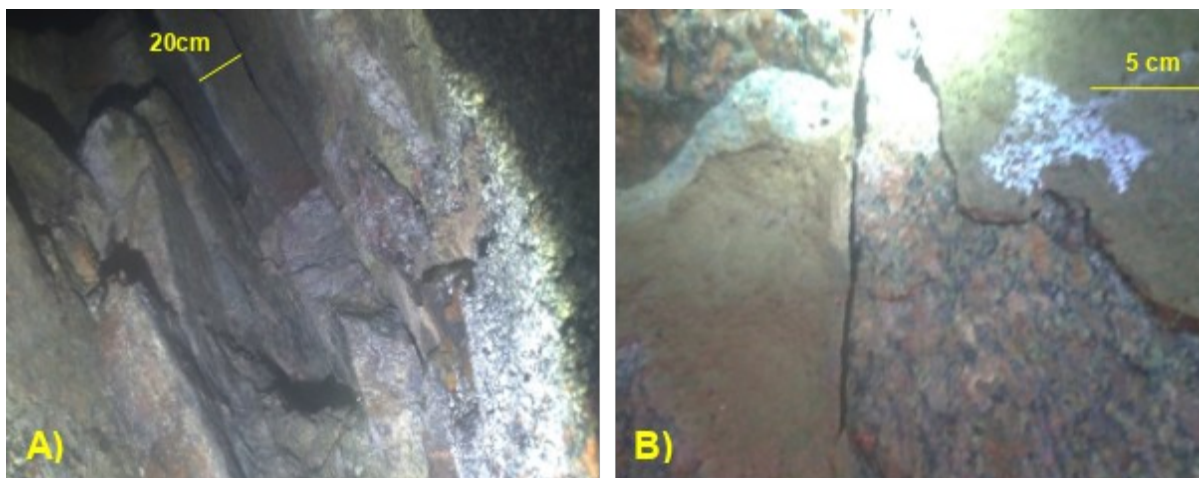
Figura 6.1-1. A) Visão da área de ruptura, no limite sul da capela marcada por dique de rocha máfica; B) Limite norte da capela, marcada por zona caulinitizada de intemperismo de veio pegmatítico.

A Capela de 110m, que apresenta controle estrutural marcado pela foliação (atitude N356/74°), no trecho a direção do túnel é N030-210, e o túnel singra obliquamente, a sul delimitado por corpo tabular concordante de um dique de rocha máfica, muito alterada, de atitude N005/80°, e a norte marcada por camada caulinitizada fruto de alteração de um veio pegmatítico concordante a foliação. A camada colapsada ficou restrita entre os corpos tabulares descritos (dique máfico e veio pegmatítico), assim a capela tomou a forma tabular com largura de até 3m, e até 10m de altura. Na ocasião da visita, não ocorria nessa área a percolação evidente de água subterrânea, pela capela, contudo os trabalhadores do túnel afirmam que em episódios de chuva, infiltrasse água na região.

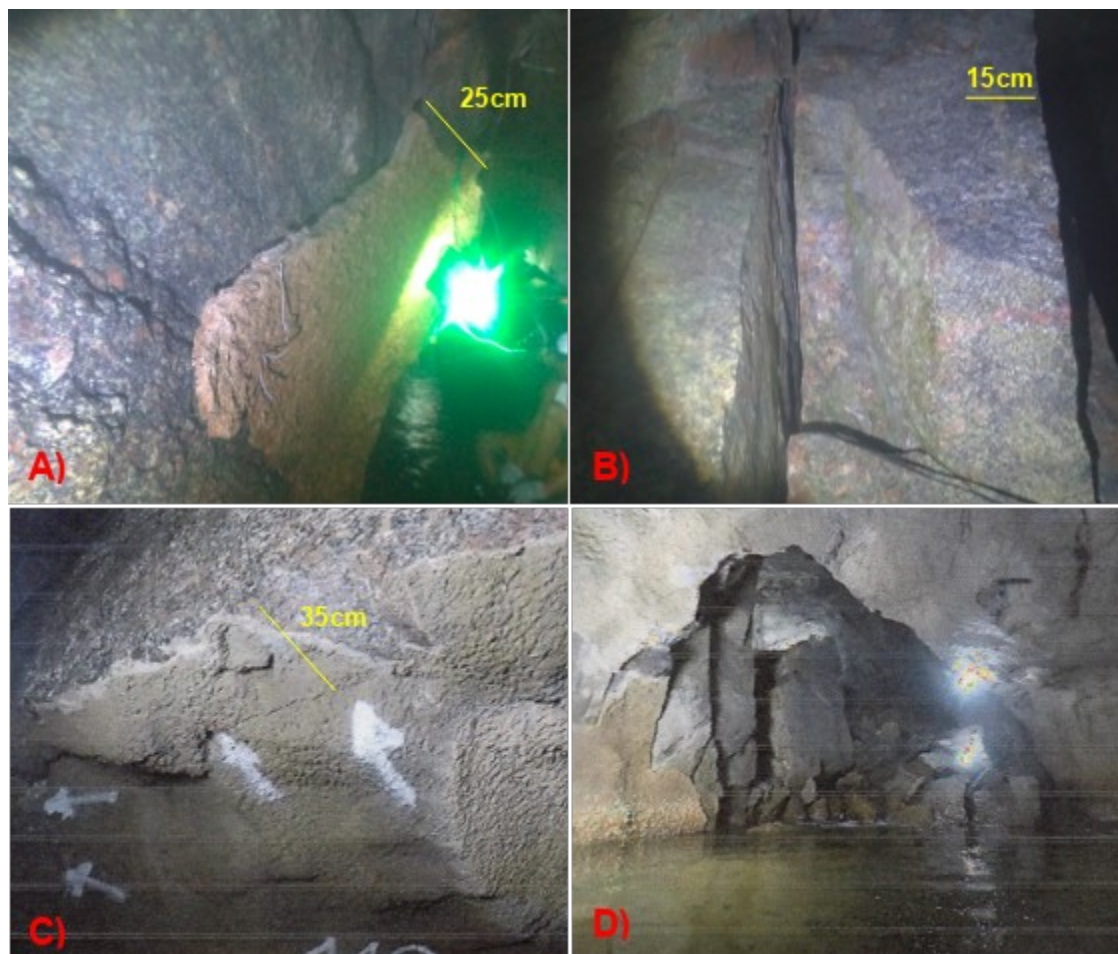
- A. Primeiro se configura num pequeno deslocamento seguindo fraturas de alívio de pressão (**Figura 6.1-2-A**) encontra-se a apenas 1 metro de altura, na parede lateral oeste do túnel;

- B. Segundo relacionado a um bloco de rocha, em formato tabular com geometria e dimensões aproximadamente em formato de uma coluna, cujas trincas e fendas o separam da parede leste do túnel, e que base estava sob o material colapsado, este bloco aparentemente estava em balanço (equilibrado sobre si mesmo), e assim apresentava possibilidade de se desprender, e assim acarretando riscos (**Figura 6.1-2-B**), para este bloco medidas foram tomadas, antes de se continuar a remoção dos detritos colados à parede leste do túnel;

- C. E o terceiro ponto (**Figuras 6.1-2-C e D**), um bloco tabular concordante a foliação subvertical, que atravessava o túnel obliquamente, no lado sul da Capela. Apresenta aproximadamente 7,00 x 2,00 x 0,40 m, cerca de 14 ton, e área total (ao longo da foliação) de 14m², de maneira que o bloco demandava coesão mínima de 1 ton/m², enquanto que as ocorrências comuns de coesão de rocha situam-se a partir de 0,25Mpa (25 ton/m²), mostrando que o bloco apresentava viabilidade de estar estável, contudo, medidas foram tomadas, e ainda deve-se observar ocorrência de água pela trinca no teto.

Figura 6.1-2. A) Desplacamento lateral; B) Bloco em coluna que foi removido; C) Trincas no teto paralelo a foliação, que forma corpo tabular que se prende à parede da capela de 110m; C) Trincas mostrando bloco paralelo a foliação; e D) Vista da capela de 110m, apresentada no Anexo TP-04-20-an.

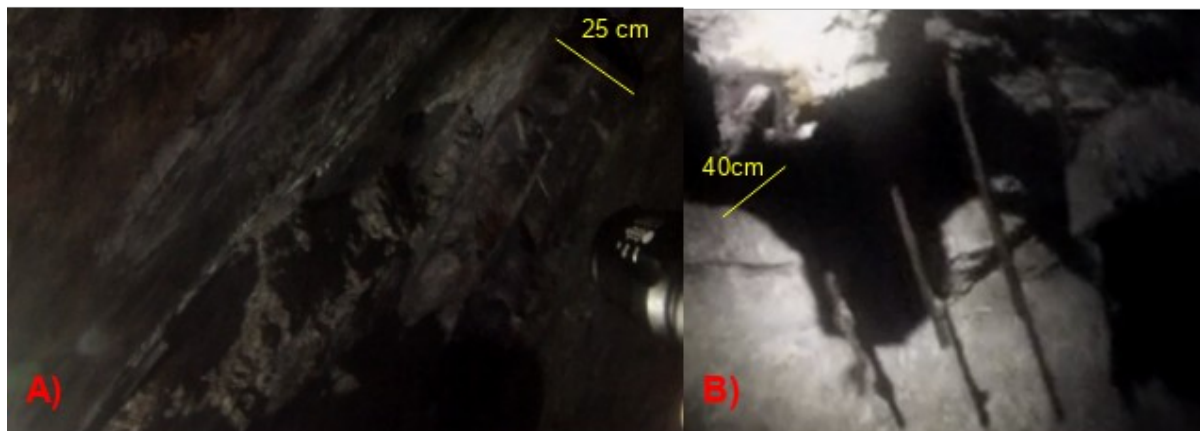
Para o trecho 240m, nessa vistoria foi observada uma capela de pequeno porte, em formato tabular, cujos limites são delineados pela foliação da rocha, com dimensão de cerca de 1,5m de largura, até 3m de altura, e 6 m de comprimento (direção da foliação). Novamente o túnel sofreu colapso relacionado a um dique de rocha máfica de espessura aproximada de 25cm, neste trecho pode-se observar presença de percolação de água, por meio de oxidação das paredes da foliação. No trecho ainda se observa percolação de água subterrânea, pelos tirantes e elementos de fixação. Embora tenha ocorrido um colapso, as dimensões desse colapso podem ter sido reduzidas devido à presença desses elementos fixadores.

Figura 6.1-3. A) Colapso de teto, entre as foliações de rocha, em local que aflora dique de rocha máfica, mais suscetível ao intemperismo, na parede leste também apresenta caulinitização de veios pegmatíticos. **B)** Parte do trecho colapsado, tirantes e elementos de fixação, que embora tenha ocorrido um colapso, as dimensões foram reduzidas devido à presença desses elementos fixadores.

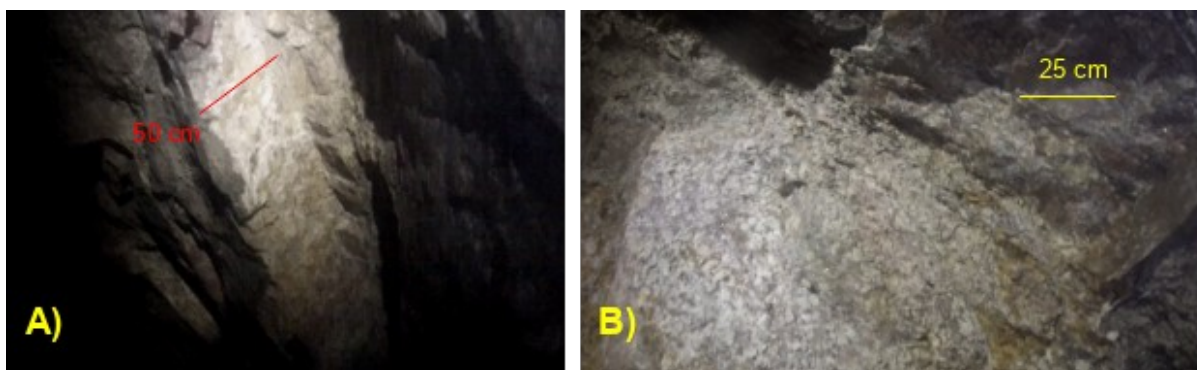
O trecho 470m com ruptura incipiente, de largura inferior a 0,8 metro, altura de cerca de 1m, e o comprimento não atingia toda a extensão do túnel (momento avaliado), ao longo da foliação, e assim apenas 3m, com evidências de deslocamento leve no restante da extensão da foliação ao longo do túnel. Novamente o controle do colapso ocorreu pelas discontinuidades da rocha, destacando a foliação e de estruturas paralelas, como a presença de veio de pegmatítico alterado, neste observa-se a percolação de água, e nas proximidades (cerca de 1,0m) podem ser observados tirantes quebrados. Nenhuma medida emergencial precisou ser realizada.

Figura 6.1-3. A) Colapso de teto, na direção da foliação de rocha, em veio pegmatítico caulinitizados. **B)** Detalhe do veio pegmatítico, mostrando os fenocristais de feldspatos intemperizados e caulinitizados.

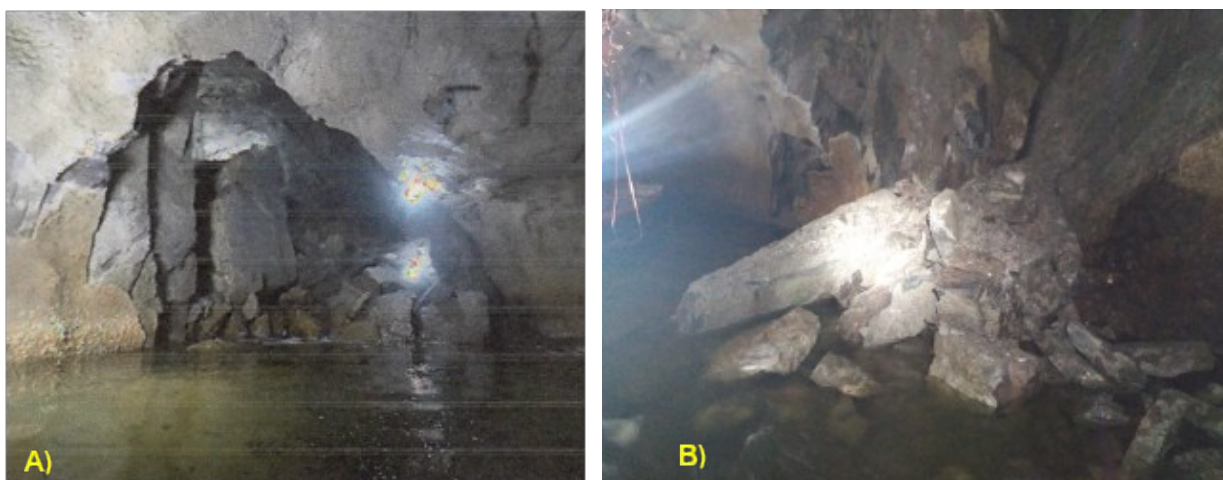
Figura 6.2-1. A) Na vistoria de 28/10/2020, na área do colapso de 110m foi identificado blocos que deveriam ser desmontados, pois configuravam risco de ruptura. **B)** Situação em 24/11/2020 mostrando as rochas desmontadas após a recomendação.

Após a Avaliação de outubro de 2020, que resultou nas recomendações de desmonte de rocha recomendado no relatório 2056-R03-20, a equipe da Eco Blasting realizou os desmontes e limpezas das rochas indicadas (**Figura 6.2-1**), e promoveu a remoção das rochas desmontadas, deixando o túnel com bom fluxo de água até meados da terceira semana de dezembro (**Figura 6.2-2**). Após as fortes chuvas culminadas no dia 26 de dezembro, constatou-se no dia 28 a queda de blocos de rocha no trecho de 110m (**Figura 6.2-3**), e posteriormente queda de blocos de rocha no respiro (**6.2-4**). A **Figura 6.2-5** apresenta a nova limpeza do trecho 110m concluída no dia 07/01/20 e a subsequente nova ruptura.

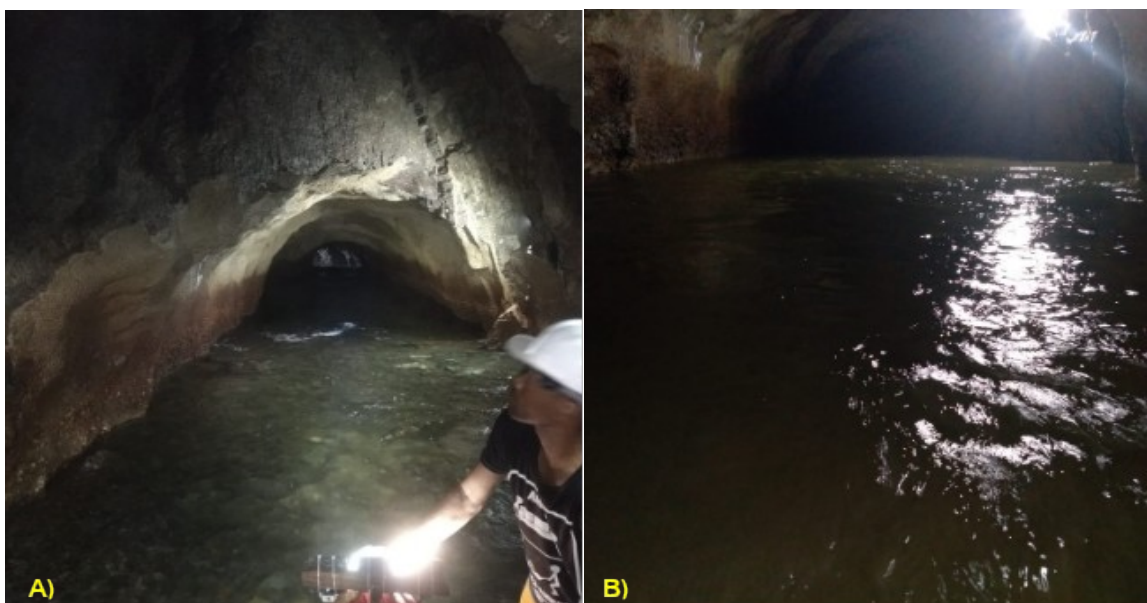
Figura 6.2-2. A) Situação em 23/11/2020 após a limpeza do material desmontado durante o mês de novembro. **B)** Situação em 23/12/20 mostrando mesmo trecho, e com nível de maré parecido, após retirada de mais material.

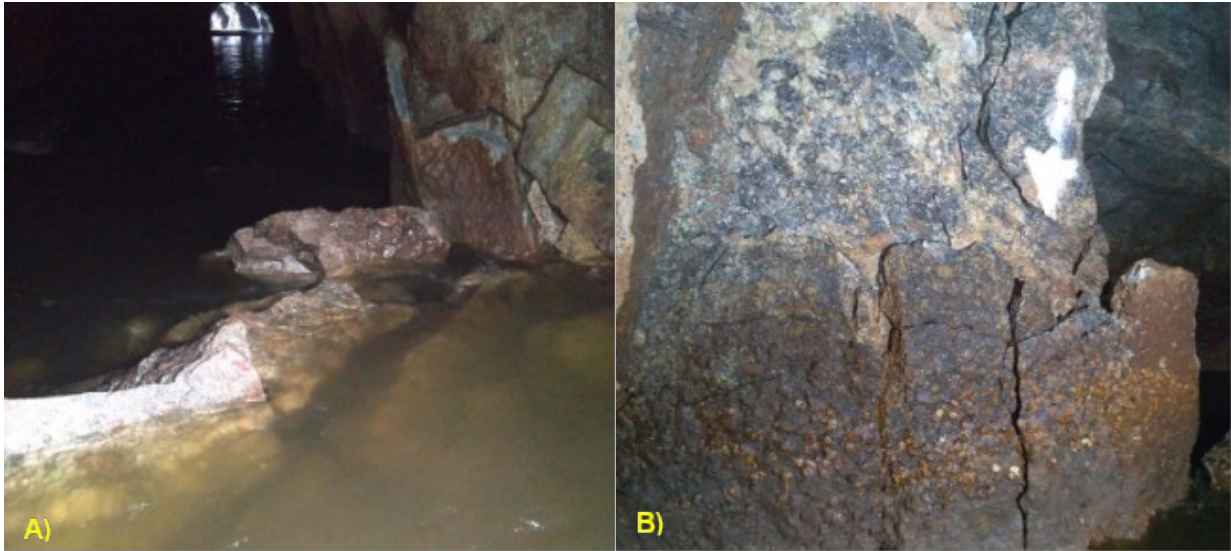
Figura 6.2-3. A) Situação em 28/12/2020 mostrando novo colapso da capela do trecho 110m. **B)** Detalhe da parede do túnel no trecho 110m, mostrando trechos ainda por cair.

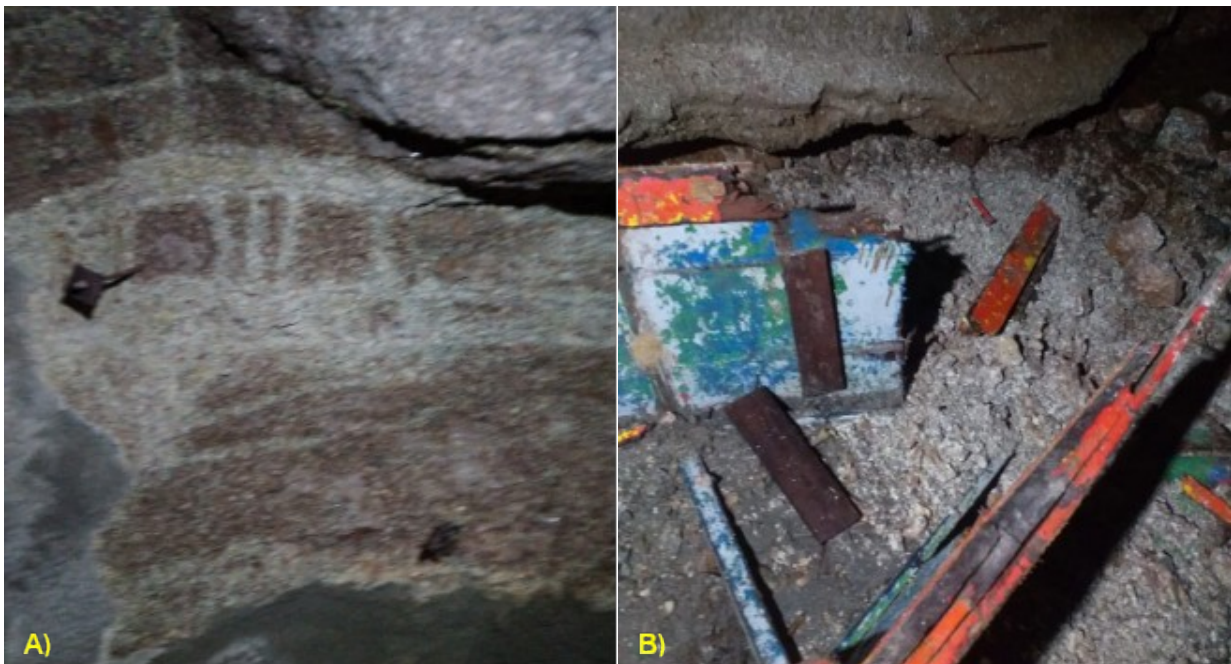
Figura 6.2-4. A) Situação de 05/01/21 mostrando trecho do Respiro, em situação de intersecção de falha geológica com veio pegmatítico, que sofreu ruptura de bloco do teto. **B)** Detalhe do bloco caído, que danificou a embarcação atracada nessa entrada de serviços (respiro).

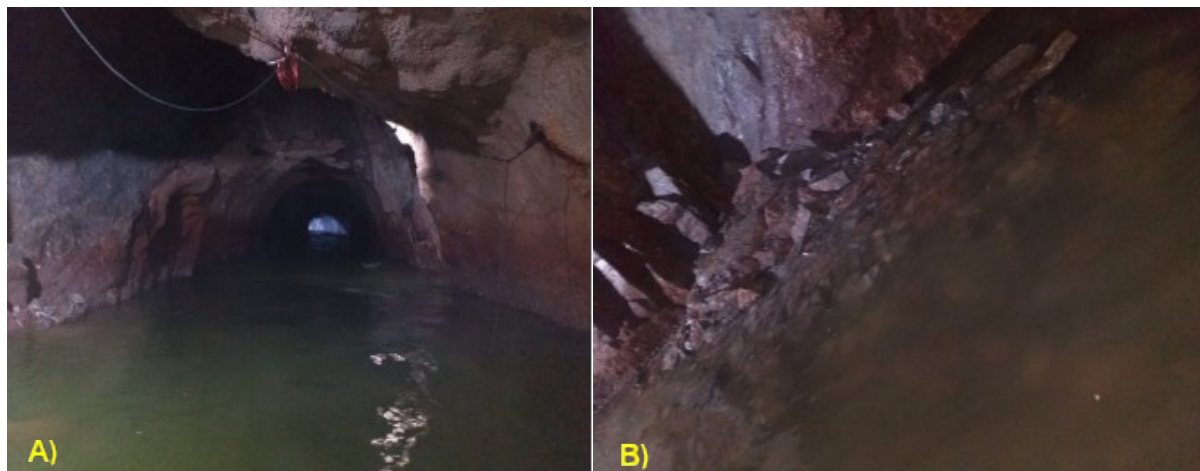
Figura 6.2-5. A) Situação em 07/01/21 após limpeza das quedas de blocos de 28/12/20. **B)** 11/01/2021 Mostrando novas quedas de blocos após limpeza concluída em 07/01/21.

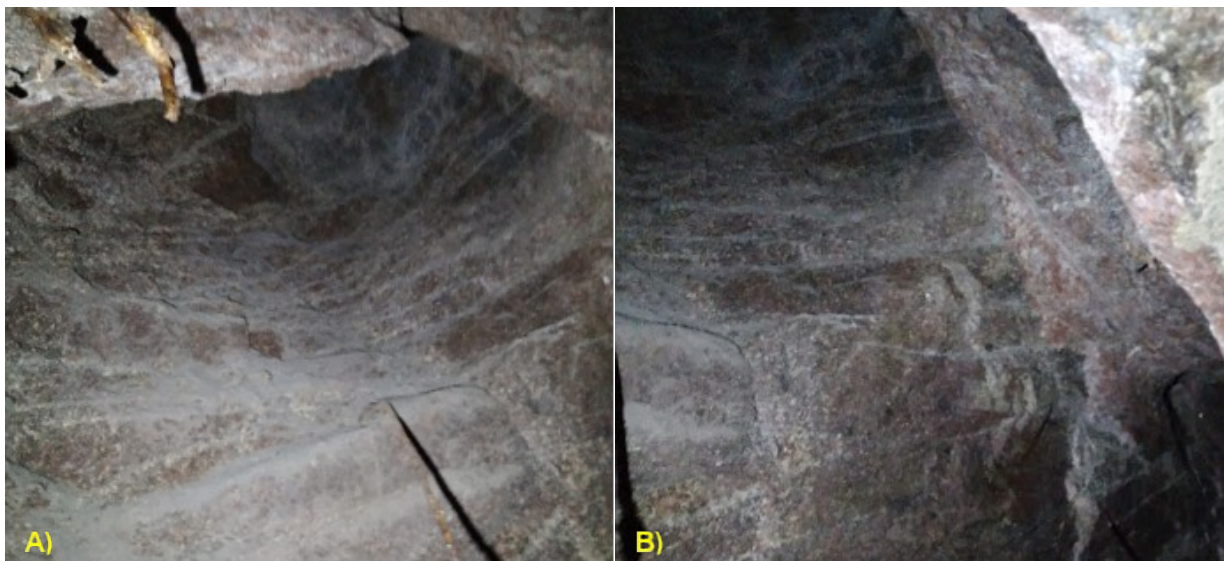
Figura 6.3-1. A) Situação em 12/01/21 mostrando a capela do trecho 240m. **B)** Outra vista do mesmo trecho, com alguns elementos fixadores expostos, e mostrando a composição pegmatítica com acentuada alteração dos minerais originais para argilas caulínicas.

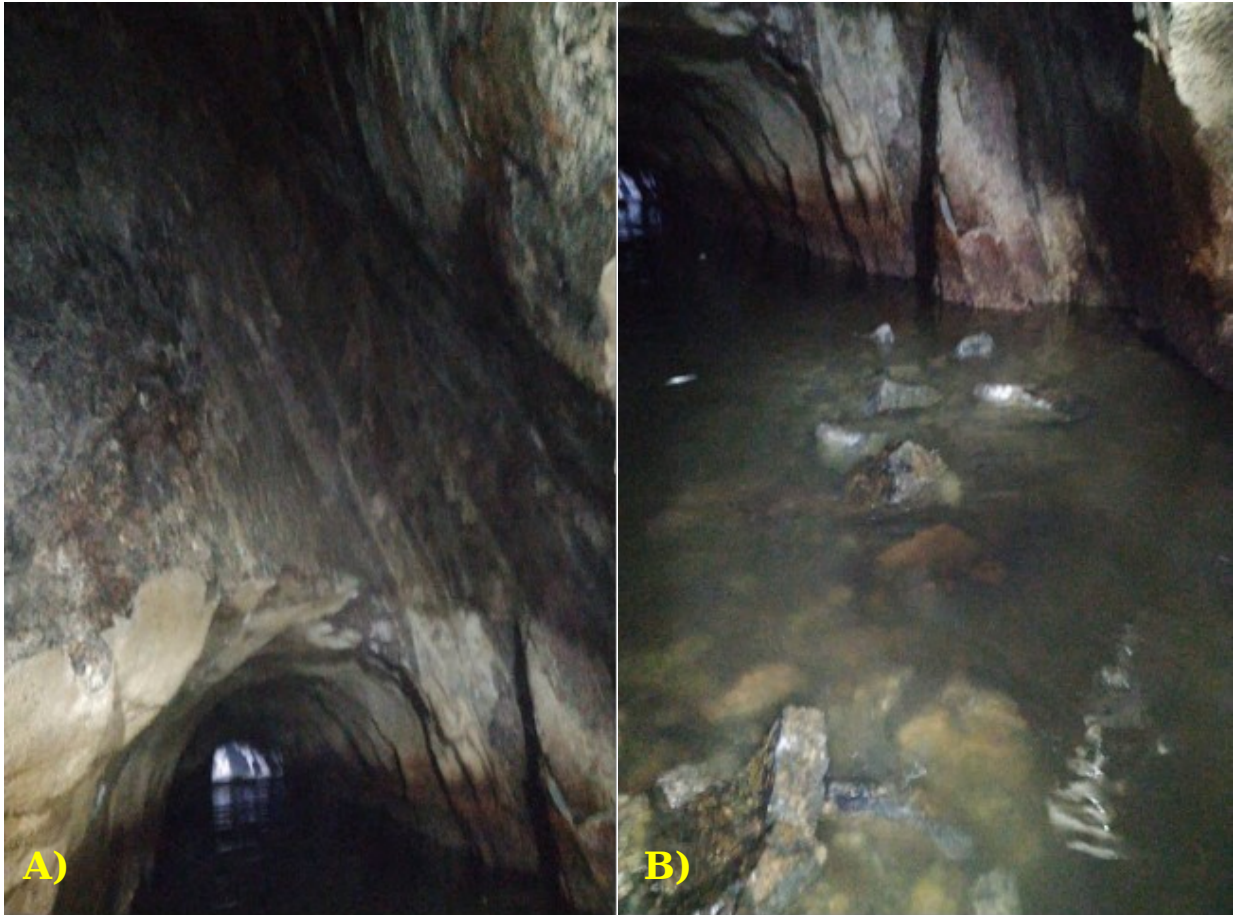
O trecho do colapso de 110m, após as quedas constatadas em 11 de janeiro de 2021, apontou um aumento expressivo da cavidade do colapso (capela), o mecanismo de ruptura permaneceu o mesmo apontado anteriormente, com a ruptura sendo limitada entre as descontinuidades da foliação, do lado sul relacionado à presença de dique de rocha metabásica, concordante com a foliação, e para o lado norte corpo de rocha pegmatítica, cuja alteração dos megacristais de feldspato para argilas caulínicas causam fraqueza da rocha. Assim, o aumento da cavidade continuou limitado pelas estruturas das rochas (mantendo as dimensões na direção perpendicular à foliação), e esse aumento ocorreu nas periferias do plano, para cima e para as paredes laterais nas direções paralelas à foliação, assumindo de maneira nítida uma forma tabular (**Figura 6.3-2**). Notavelmente, como diferença entre as vistorias de outubro de 2020 e da atual, destaca-se a intensa percolação de água subterrânea pelo trecho em capela.

Figura 6.3-2. A) Situação em 12/01/21 mostrando a capela do trecho 110m, mostrando os limites da parede sul da capela, parecidos com os da vistoria anterior. **B)** Outra vista do mesmo trecho, com enfoque na parede oeste, e mostrando o aumento da cavidade, embora limitado entre os planos de foliação com a mesma dimensão na direção perpendicular à foliação, e aumento nas direções paralelas à foliação.

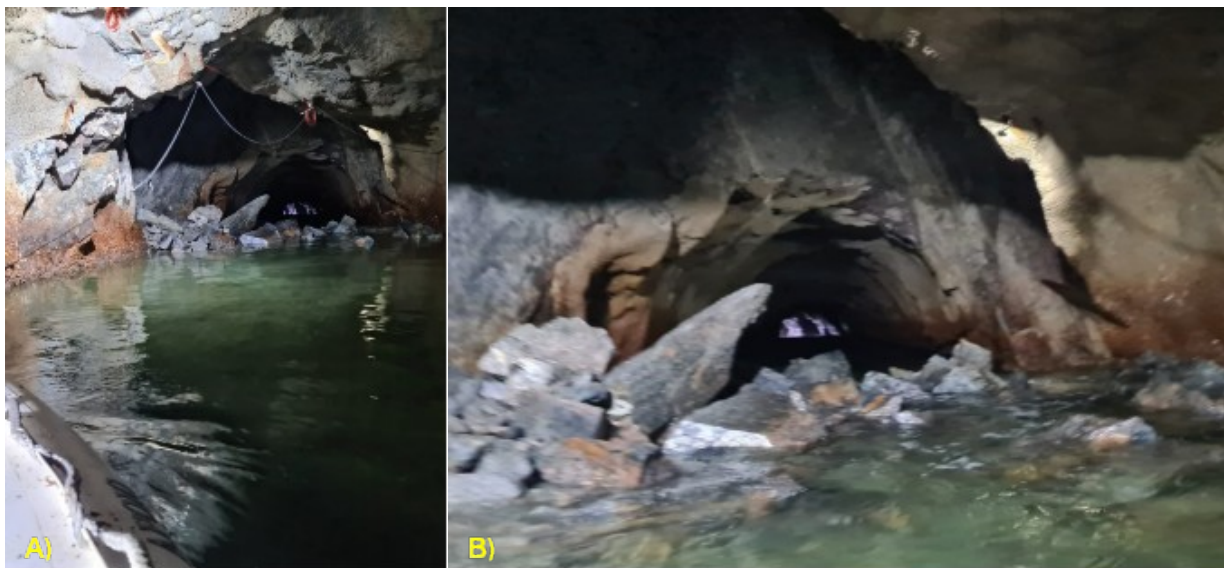
Após a verificação de queda de blocos mais acentuadas durante a visita do dia 12 de janeiro, foram suspensas as atividades de desmonte e transporte de rocha, e apenas as atividades de topografia puderam ter continuidade, contudo as quedas de blocos continuaram a ocorrer do teto, e no dia 13 de janeiro, um volume expressivo de rocha foi observado (**Figura 6.3-3**), e desta maneira todas as atividades nas proximidades da capela dos 110m foram suspensas, e os levantamentos das dimensões da capela foram realizados de forma expedita, a base de trena à laser. E o posicionamento das capelas, assim como o levantamento do eixo do túnel, seguiu com uso de levantamentos a partir do desemboque do túnel, e um rígido controle de trena e bússola.

Figura 6.3-3. A) Situação em 13/01/21 mostrando a capela do trecho 110m, mostrando acentuada queda de blocos, quando comparado a situação do dia anterior (**Figura 6.3-2**). **B)** Outra vista do mesmo trecho.

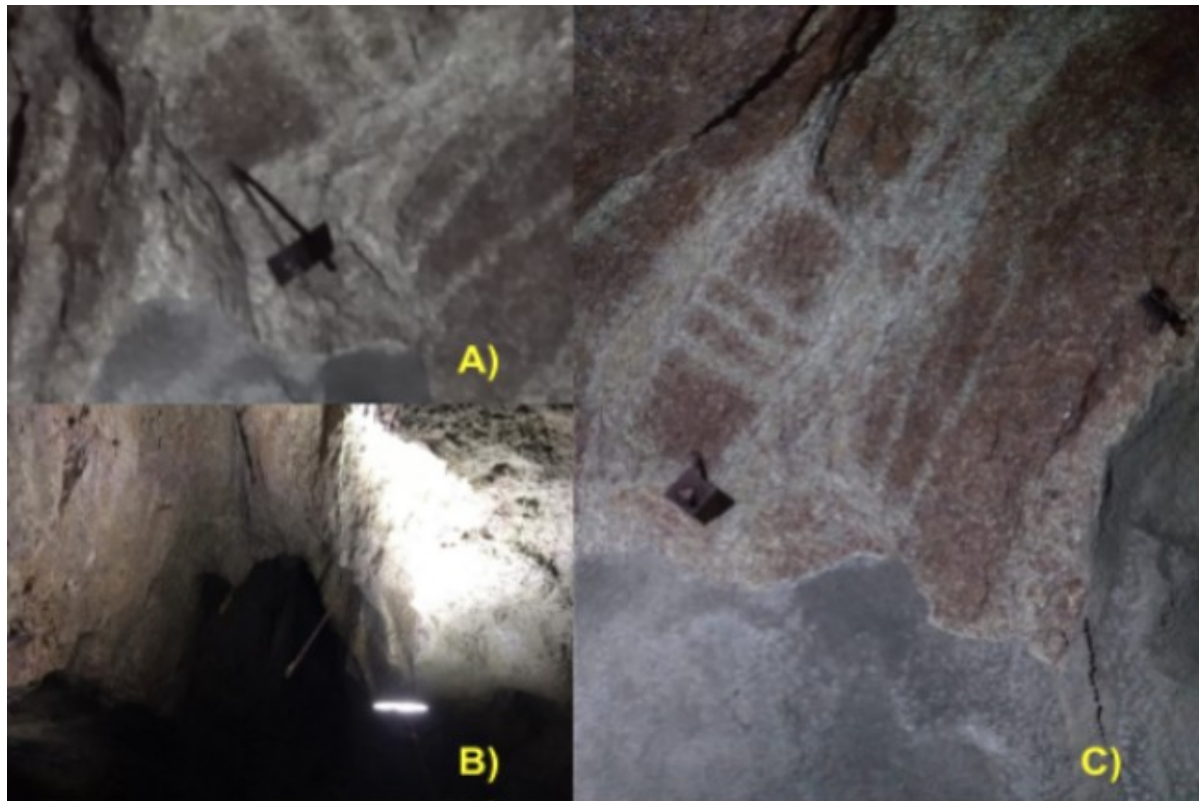
Durante as vistorias no túnel, notou-se que os tirantes e/ou chumbadores estavam instalados nos principais pontos de ruptura, em destaque no colapso de 110m da entrada do mar, contudo a cabeça do tirante/chumbador apresenta medidas inferiores a um quadrado de 30x30cm (**Figura 6.4-1**), e ao longo do túnel por diversas vezes notou-se a presença desses elementos e as rochas ao redor completamente cominuídas, deixando sem função de protensão/fixação e assim sem exercer as funções de contenção. Em geral duas causas são as mais comuns para tal fenômeno, o torque excessivo, acima da capacidade de compressão de uma rocha alterada, ou pela falta da calda de cimento, esta captou águas subterrânea e acentuou a alteração das rochas gnáissicas facoidais, e estas "esfarelaram" na cabeça do tirante. Também foi possível observar que todas as hastes metálicas cravadas na rocha não

Figura 6.4-1. **A)** Observação de um elemento fixador, com hastes completamente corroídas por corrosão, e destaque para a pequena dimensão da cabeça. **B)** Vista de trecho com ruptura, e elementos de fixação expostos. **C)** Trecho de ruptura do respiro, mostrando espessura do concreto menor que 1cm, pequena dimensão da cabeça do elemento de fixação, e a constituição do maciço no trecho colapsado, que corresponde a uma rocha alterada mole, que não apresenta suporte de para torque do elemento de fixação com a dimensão da cabeça e espessura delgada de concreto projetado, sem as fibras metálicas.

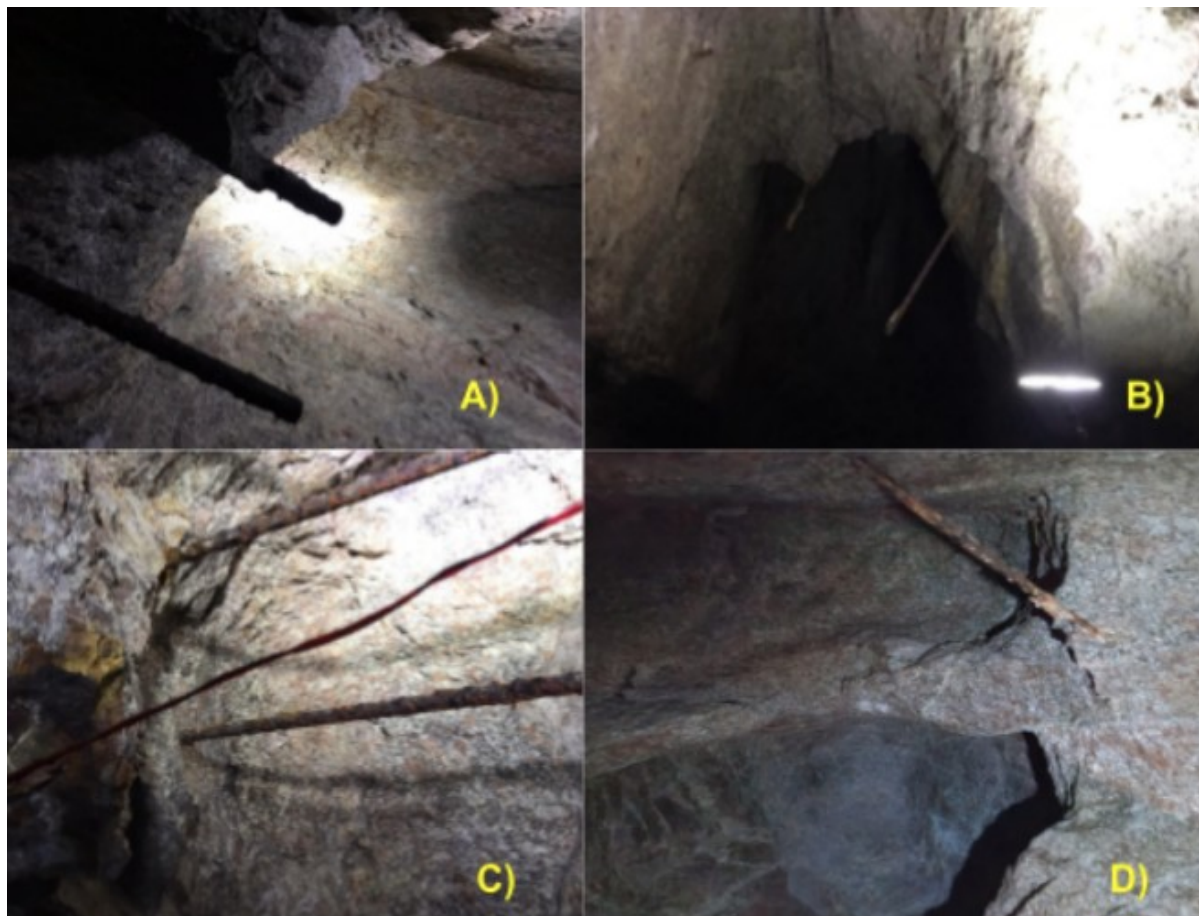
contavam com a calda de cimento para proteção a corrosão, e ainda para impedir o fluxo de água subterrânea pela haste (**Figura 6.4-2**).

Figura 6.4-2. Observação de diversos trechos do túnel com elemento fixador, com hastes completamente corroídas por corrosão, e destaque para a pequena dimensão da cabeça.

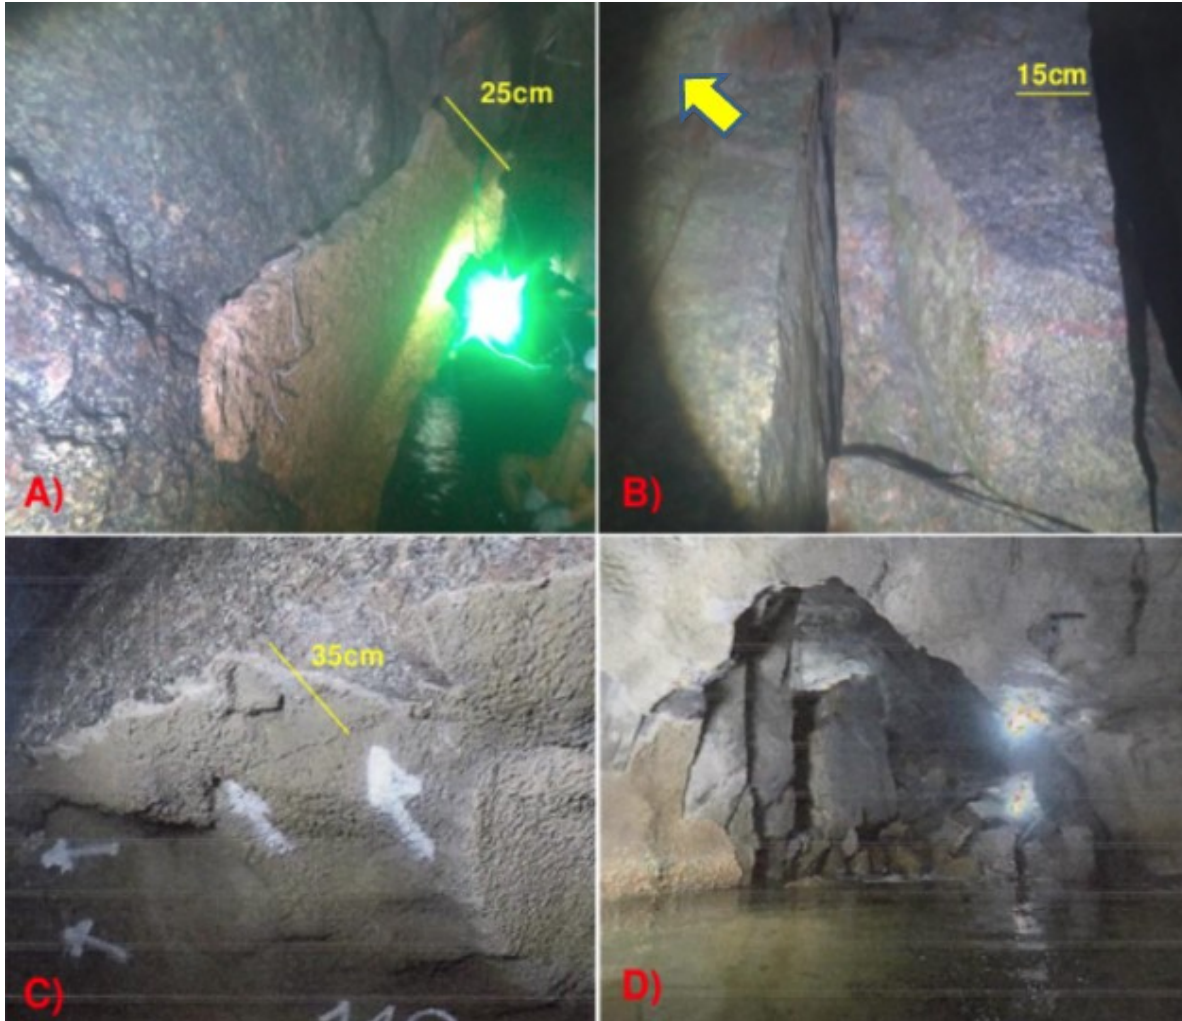
Quanto ao concreto projetado, o memorial descritivo consultado especificava a espessura de 6cm do concreto apenas nos 12m iniciais dos emboques (respiro, entrada da lagoa, e do desemboque no costão rochoso), e aparentemente também se refere às áreas de diques e falhas diagnosticados no estudo geológico, e ainda consta no memorial descritivo que deveria ter sido aplicada fibras metálicas no concreto.

As inspeções no túnel indicaram que o concreto projetado apresenta uma distribuição geral de espessura menor que 1cm, mesmo nas regiões próximas aos emboques, de falhas e diques, a presença de fibras metálicas também não é constante. Contudo cabe ressaltar que na área de ruptura dos 110m, foi observado ao menos uma placa de espessura centimétrica (**Figura 6.4-3-A**), mas que não atingiu os 6cm especificados, segundo os funcionários da obra, foi observado fibras metálicas nos escombros, mas não é uniforme, e sim apenas localizado. Ainda na área de ruptura, ao menos outras 3 fotos mostram que não havia espessura de 6cm em toda a extensão da área que sofreu ruptura (**Figura 6.4-3- B, C e D**).

Figura 6.4-3. Observações sobre o concreto projetado: A) Trecho da capela de 110m de concreto com fibra metálica, de espessura ainda assim inferior a 5cm; B) Transição de concreto projetado na parede do túnel no trecho de 110m, mostrando uma espessura mínima do concreto; C) e D) Trecho do limite da capela, para sul e a apresentação da camada de espessura mínima possível de concreto jateado, em desacordo com o memorial descritivo.

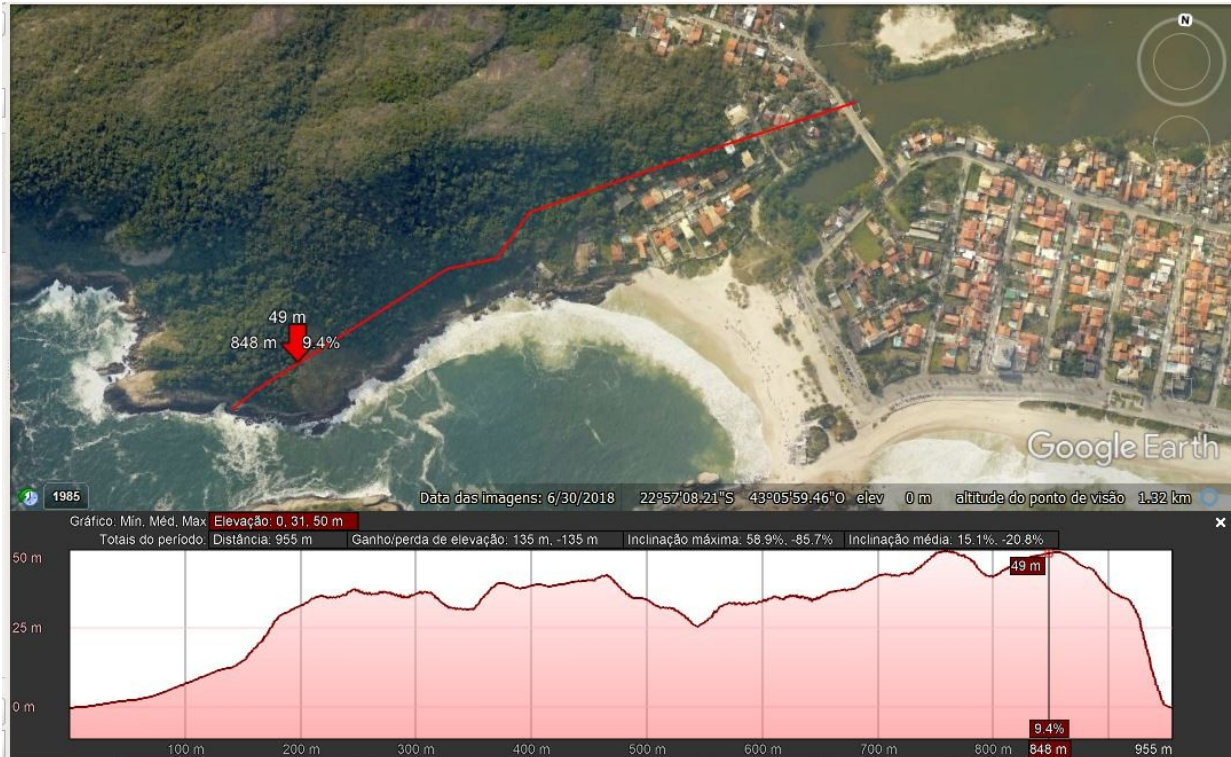
Para as análises de direção do eixo do túnel, e sua correlação com o exterior do túnel, foram levantadas para cada marca de metragem dentro do túnel (espaçadas em 10m + a posição exata dos desvios bruscos), um levantamento topográfico, com uso de estação total, e assim o traçado foi reconstituído (**Anexo 2**), e apresentado na **Figura 6.6-1** a seguir.

Figura 6.6-1. As built da reconstituição do traçado do eixo do túnel, a “passo e bússola”.

A partir dessa aproximação pode se constatar que no trecho 110m, onde ocorreu a maior ruptura, mesmo com uma capela de 10m de altura, somado aos 4,5m de altura do túnel, ainda assim ao menos 30m de rocha ainda está sobre o trecho, de maneira que não deve ser esperado uma conexão com a superfície, em trecho de alto declive e de espessa cobertura vegetal.

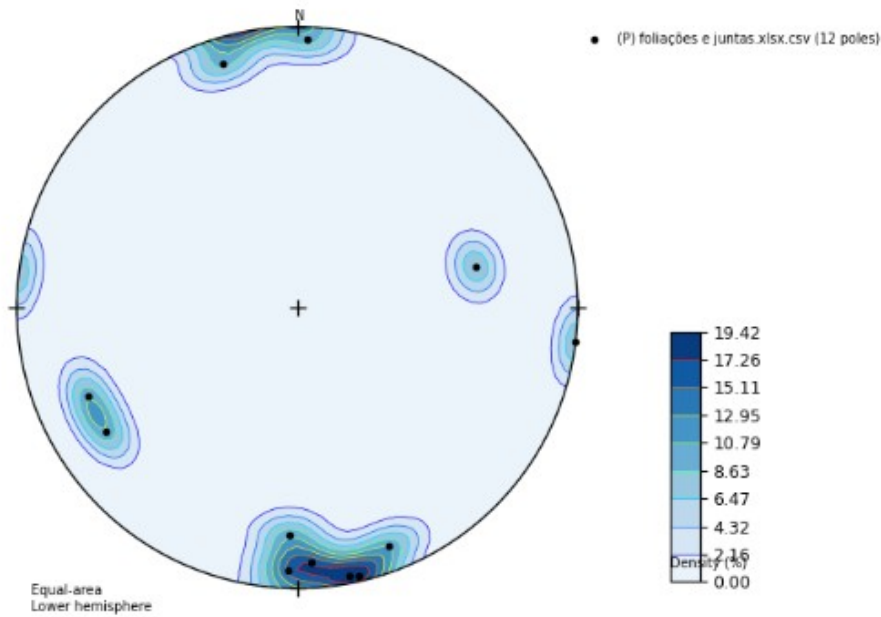
Análise cinemática é a verificação da geometria das discontinuidades da rocha, com intuito de se observar a possibilidade de ocorrer movimentos, sem contudo, analisar as resistências ao cisalhamento da rocha ou discontinuidade. Para esta análise, utilizou-se da medição com bússola das discontinuidades do túnel e das famílias de foliação (350/87) que engloba todo o túnel continuamente, e ainda observou-se a presença de diques sintectônicos e veios pegmatíticos, além das juntas de cisalhamento de tectônica rúptil (62/70 e 258/56).

Figura 6.7-1. Estereograma das famílias de estruturas e descontinuidades do túnel.

Para a análise cinemática, optou-se por lançar as atitudes das paredes laterais do túnel, nas direções do eixo da **Figura 6.7-1** no seu azimute máximo e mínimo, e nas duas vertentes, assim representou-se as direções de parede segundo 144/89, 324/89, 096/89 e 276/89. Para cada vertente foi lançada as janelas de possibilidades totais (*daylight*), as descontinuidades observadas não apontam janela de possibilidade para rupturas planares, mas apresentam as possibilidades de formação de cunhas, baseada nos polos de descontinuidades localizadas dentro do *daylight*, a **Figura 6.7-2** apresenta as descontinuidades e as paredes do túnel.

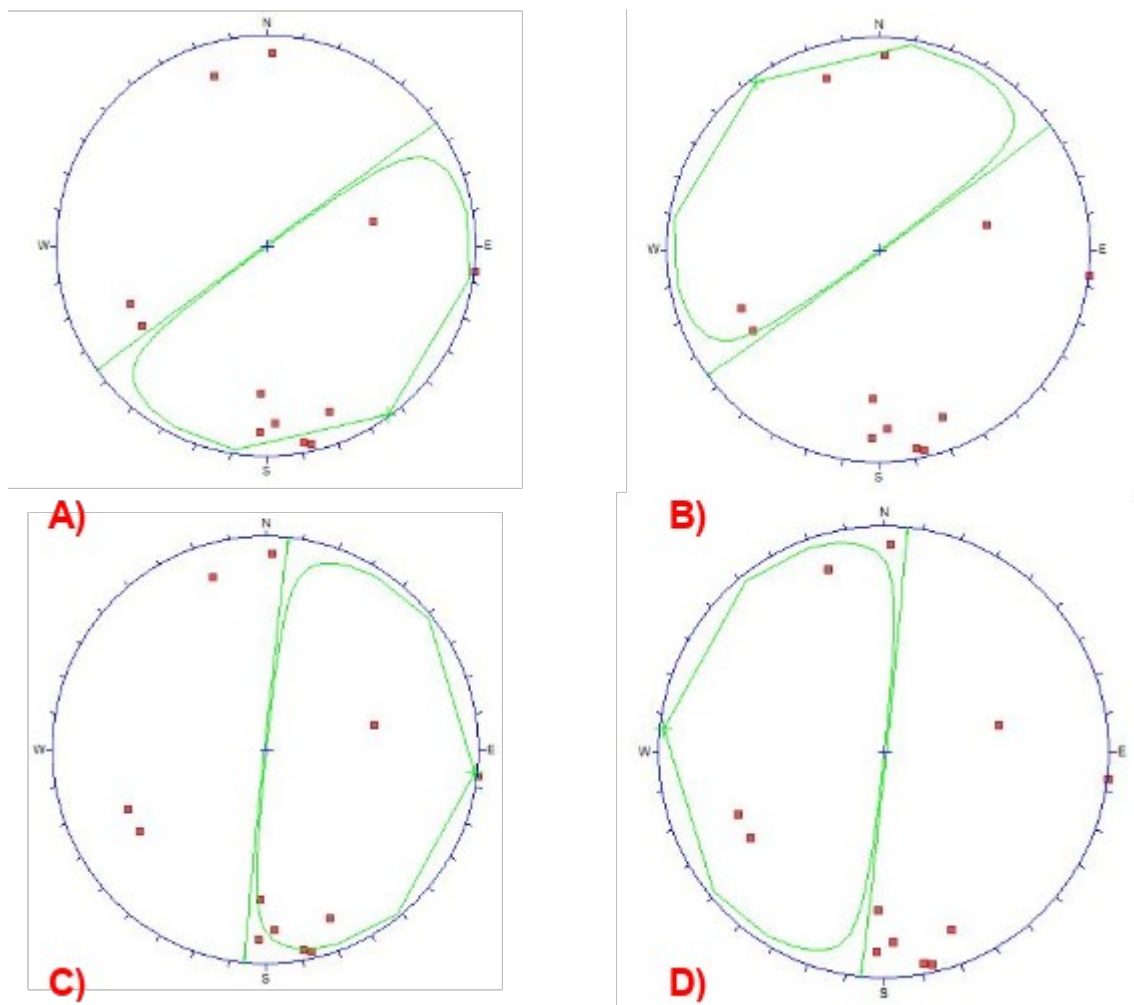
Figura 6.7-2. Estereograma das famílias de estruturas e descontinuidades e as janelas de opções de rupturas pelas descontinuidades. As direções de parede são: A) plano 144/89; B) 324/89; C) 096/89; e D) 276/89.

A partir da constatação de que as possibilidades de ruptura nas paredes ocorrem em cunhas, como verificado na **Figura 6.7-2**, decidiu-se analisar o mecanismo de ruptura, por meio do software UnWedge, com os eixos dos túneis segundo N54 e N005, e seção de túnel 5m de largura, 4,5m de altura e raio superior da abóbada de 2,5m. Os resultados estão apresentados nas **Figuras 6.7-3** e **6.7-4**, e nota-se que nas simulações a diferença dos eixos acabam não alterando as configurações das cunhas que podem ser formadas, contudo é importante destacar que o colapso de 110m, a simulação apresenta a causa plausível de formação de cunha, entre o dique metabásicas, paralelo a foliação com as juntas observadas, e após iniciado as rupturas a progressão ocorreu até um veio pegmatítico caulinizado paralelo a foliação, que limitou o lado nordeste da capela.
