Relatório Técnico de Proposições de Soluções para Estabilização do
Túnel do Tibau, Niterói-RJ

Secretaria de Obras e Infraestrutura
Prefeitura Municipal de Niterói-RJ

CONTRATO	CÓDIGO ECO BLASTING	REVISÃO	LOCAL E DATA
0002-EG/2013/0024	2056-R05-21	03	São Paulo 24.maió.2021

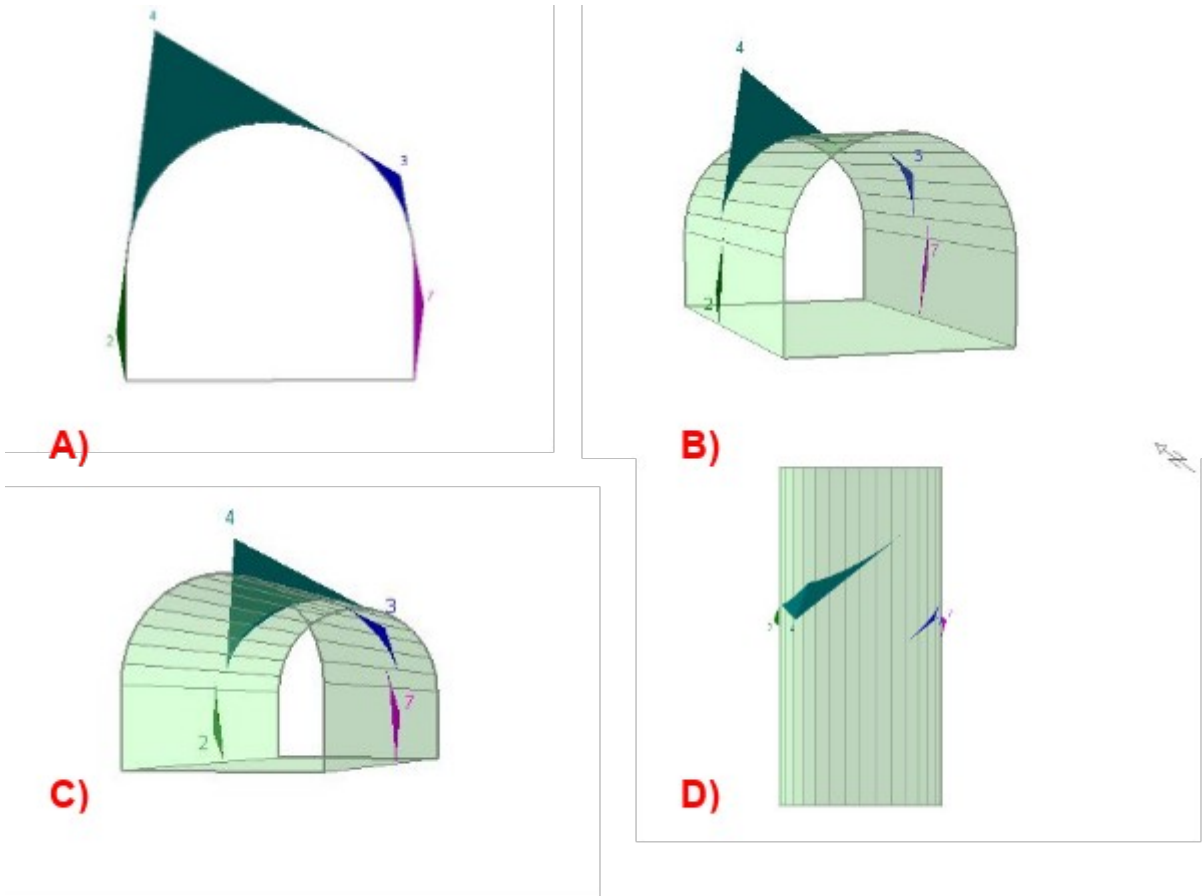
A partir da constatação de que as possibilidades de ruptura nas paredes ocorrem em cunhas, como verificado na **Figura 6.7-2**, decidiu-se analisar o mecanismo de ruptura, por meio do software UnWedge, com os eixos dos túneis segundo N54 e N005, e seção de túnel 5m de largura, 4,5m de altura e raio superior da abóbada de 2,5m. Os resultados estão apresentados nas **Figuras 6.7-3** e **6.7-4**, e nota-se que nas simulações a diferença dos eixos acabam não alterando as configurações das cunhas que podem ser formadas, contudo é importante destacar que o colapso de 110m, a simulação apresenta a causa plausível de formação de cunha, entre o dique metabásicas, paralelo a foliação com as juntas observadas, e após iniciado as rupturas a progressão ocorreu até um veio pegmatítico caulinizado paralelo a foliação, que limitou o lado nordeste da capela.

Figura 7.4-3. Eixo N054 - Capelas do trecho de túnel representando os 110m, saídas da simulação das cunhas de descontinuidades (foliação e juntas), para a seção do túnel. As visadas das saídas são: A) longitudinal ao eixo do túnel; B) Perspectivas vistas de nordeste; C) Perspectivas vistas de noroeste; D) Vista de cima, como planta.

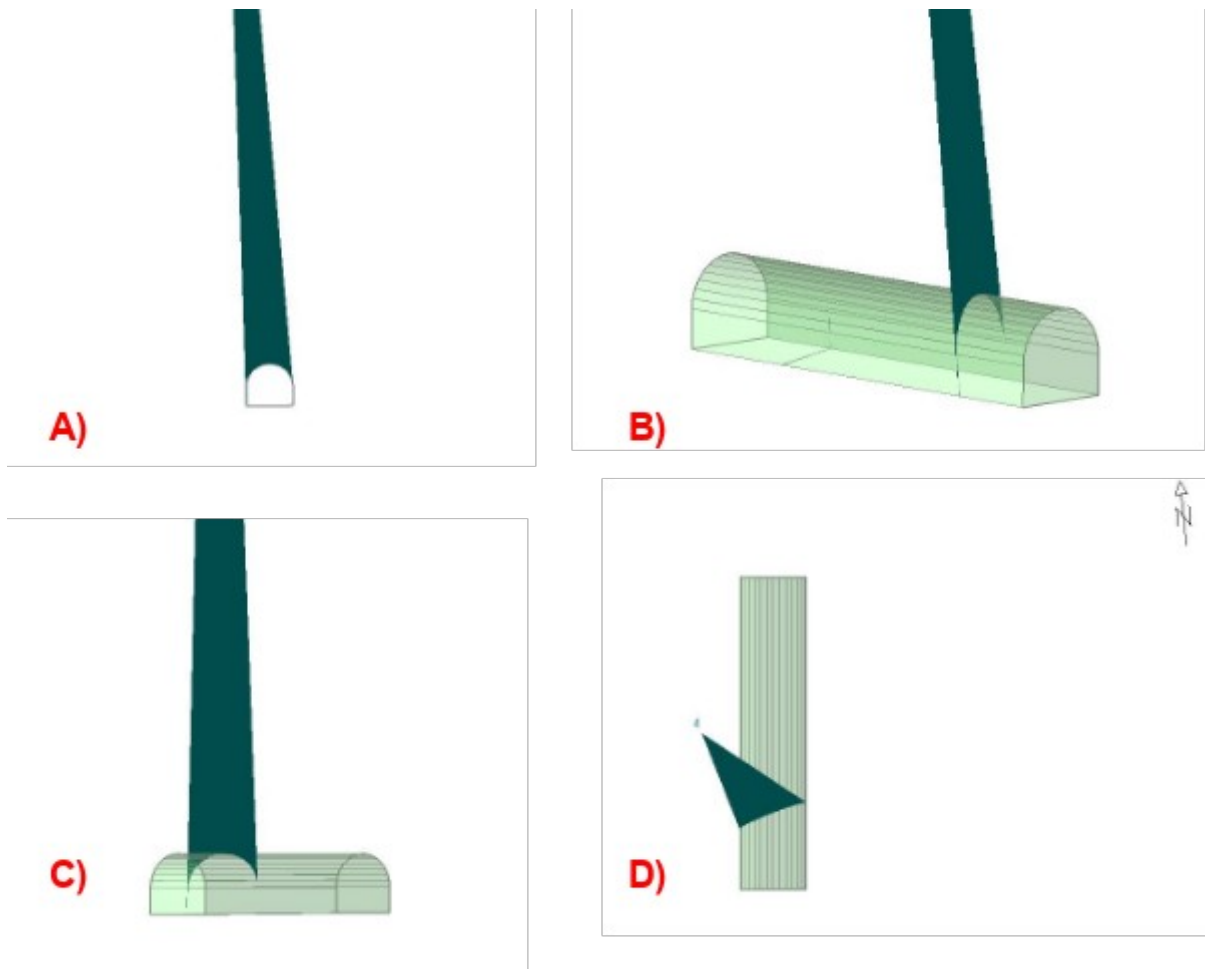
Figura 7.4-4. Eixo N005 - Trecho de ruptura do respiro do túnel. Saídas da simulação das cunhas de descontinuidades (foliação e juntas), para a seção do túnel. As visadas das saídas são: A) longitudinal ao eixo do túnel; B) Perspectivas vistas de nordeste; C) Perspectivas vistas de noroeste; D) Vista de cima, como planta.

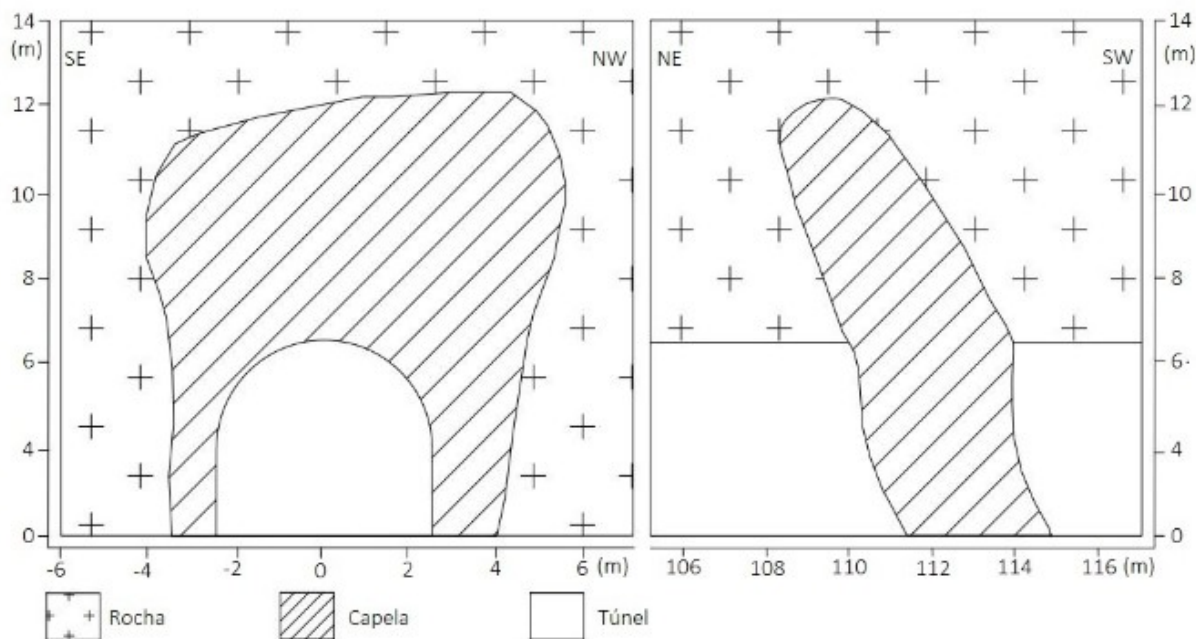
Conforme descrito no **item 6.3**, a topografia não pôde realizar um levantamento sistemático da cavidade da capela devido aos riscos relacionados a intensa queda de blocos, e as medições foram realizadas a partir de croquis, com bússola e trena. O objetivo dessa mensuração foi indicar as áreas de tratamento e o volume de material de preenchimento se necessário. As figuras a seguir apresentam o croqui dos levantamentos.

Figura 6.8-1. Seção mostrando a cavidade da capela dos 110m.

As dimensões obtidas com intuito de estimativas das quantidades de elementos de estabilização, apresentam área frontal de $65,31\text{m}^2$, cuja correção da atitude oblíqua do túnel em relação à estrutura que condiciona a capela, indica área real de 123m^2 , com perímetro total corrigido de 53m , contra uma seção de túnel com área $20,18\text{m}^2$ e perímetro de $11,9\text{m}$. As medidas de perfil, para completar o tratamento medido na projeção transversal, foi de 33m^2 e espessura média acima do teto do túnel de $2,9\text{m}$, e espessura média na parede de $3,4\text{m}$. Assim, na capela dos 110m a área total para tratamento é de cerca de 405m^2 , distribuídos de forma tabular, e a área de uma face no trecho acima do teto, fica em aproximadamente 100m^2 , como referência para distribuir elementos de fixação.

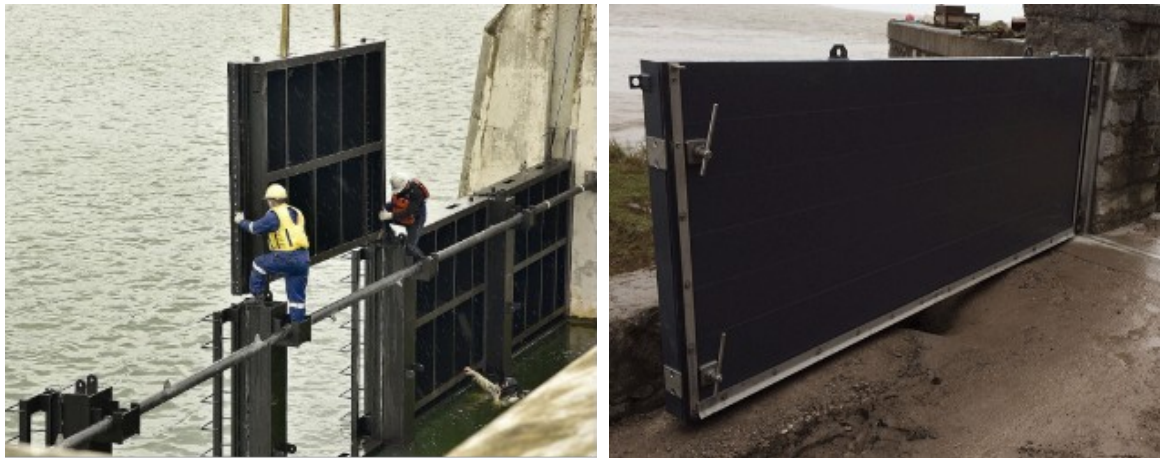
Figura 7.1.1-1. Exemplos de comporta do tipo *stop-log*, que deverá ser instalada no desemboque do túnel.

Quanto ao lado do mar, ao se analisar o contexto da abertura, com estrutura em rocha, entende-se ser possível construir uma contenção das águas com metodologia de “*stop-log*”, a **Figura 7.1.1-1** a seguir apresenta exemplos desse tipo de estrutura, cuja armação lateral deverá ser instalada em cortes de rocha, na forma de chaveta, segundo concepção apresentada na **Figura 7.1.1-2**.

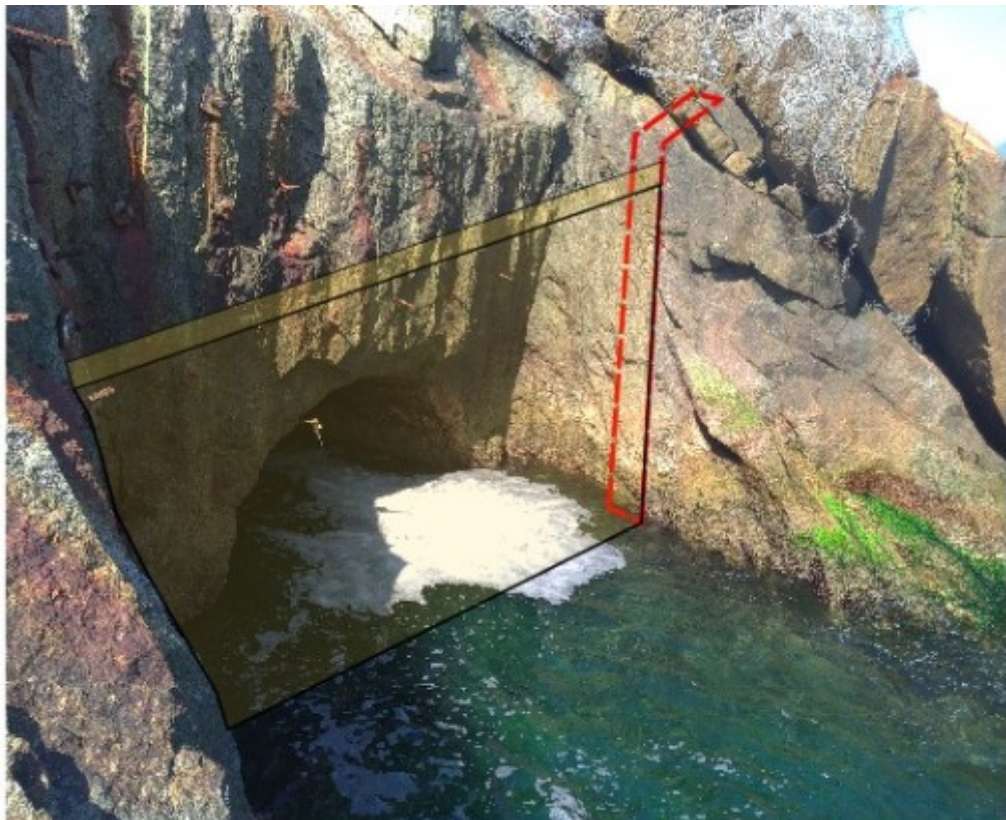
Figura 7.1.1-2. Exemplos de comporta do tipo *stop-log*, que deverá ser instalada no desemboque do túnel.

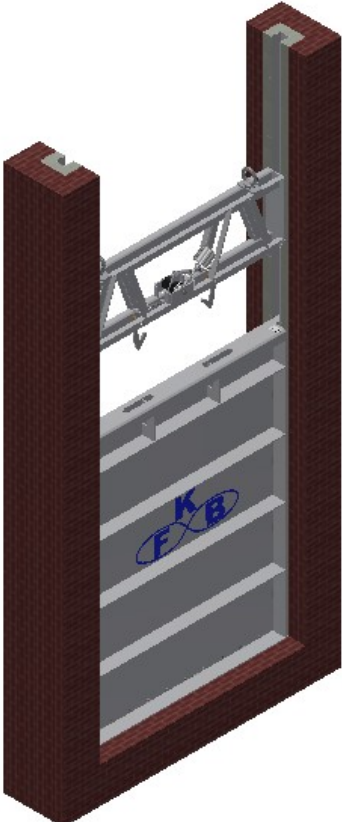
Quadro 7.2.1-1 Resumo de uma solução por *stop-log*, da empresa FBK, modelo VCO-18.

<p>Principais Características:</p> <ul style="list-style-type: none">● Função: On /Off e Controle● Construção: AWWA C561● Fluxo: Bidirecional● Fixação: Embutido no Concreto● Painéis intercambiáveis;● Abertura: Total ou Parcial● Içamento por Viga Pescadora, Handlog e/ou Ganchos com sistema de talha; <p>Range de Fabricação:</p> <ul style="list-style-type: none">● 100mm (4") até 5000mm (200");● Pressão até 50 MCA; <p>Principais Aplicações:</p> <ul style="list-style-type: none">● Saneamento;● Papel e Celulose;● Mineração;● Açúcar e Alcool;● Siderurgia;● Alimentício;● Refrigerífico e Graxaria;● Hidrelétricas e PCH's;● Petroquímico;● Bioenergia e Biomassa.
--	--
