Relatório Técnico do Monitoramento da Qualidade da Água, da Qualidade do Sedimento e da Altura Ortométrica da Camada de Lodo da Lagoa de Piratininga, Niterói - RJ.

Preparado por:
Hydroscience Consultoria e Restauração Ambiental
Porto Alegre – RS

Mês/Ano	Versão	Pág.	Rev.	Código Documento
Junho, 2022	01	53	3	Relatorio_Tecnico_Pre_Experimento_V03.pdf

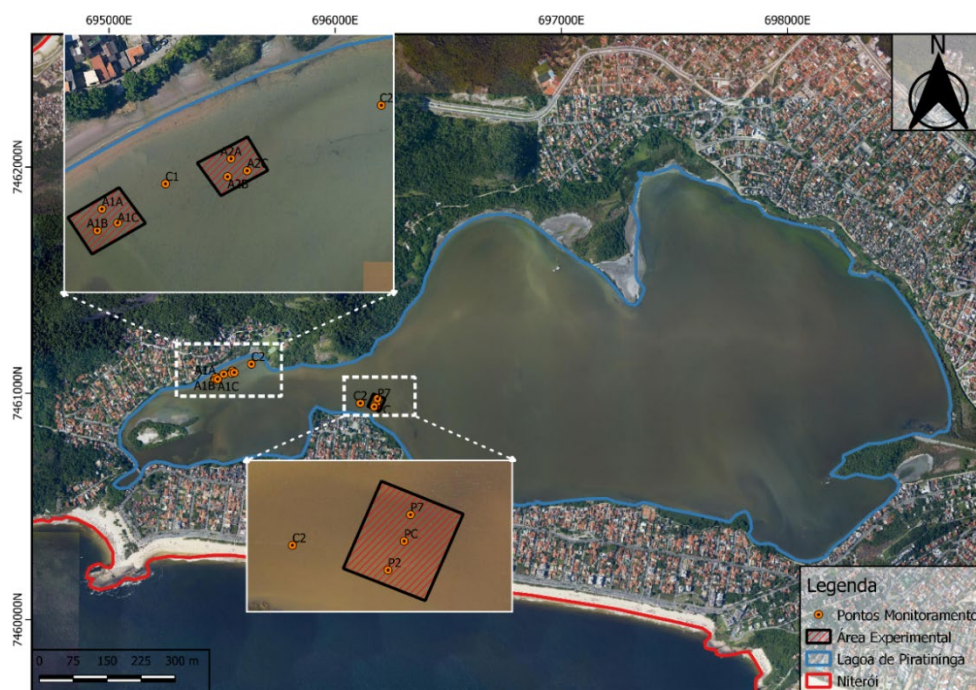
Figura 2: Localização das Áreas Experimentais e Pontos de Monitoramento na Lagoa de Piratininga, no município de Niterói/RJ.

A área experimental próxima da costa sul da lagoa, na qual será aplicada a tecnologia BIOCAIXA – SISNATE, apresenta uma área de 50x50 m, na qual tem-se três pontos de monitoramento interno (P7, PC e P2) e um ponto de controle (C2).

As áreas experimentais das tecnologias MUDBALL e MUDBALL + PULMÃO estão situadas na porção noroeste da lagoa, cada área experimental apresenta três pontos de monitoramento e um de controle, sendo A1A, A1B, A1C e C1 (Mudball) e A2A, A2B, A2C e C2 (Mudball + pulmão), com área experimental de 20x20 m.

A área de estudo está localizada na porção oeste da lagoa de Piratininga (Figura 2), próximo ao túnel do Tibau.

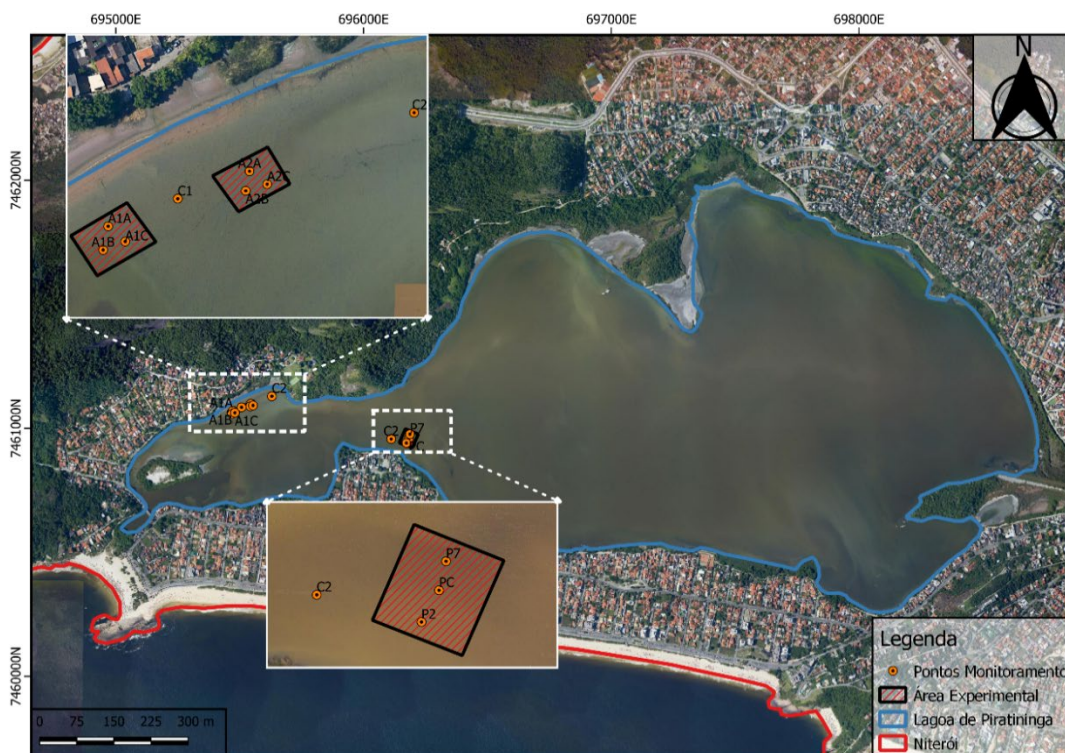
Figura 3: Localização dos pontos de monitoramento de qualidade da água na Lagoa de Piratininga.

A seguir, a Figura 3 apresenta a localização das áreas experimentais e dos pontos de controle onde foram realizadas as coletas de água para o monitoramento.

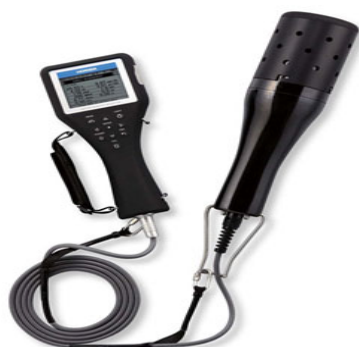
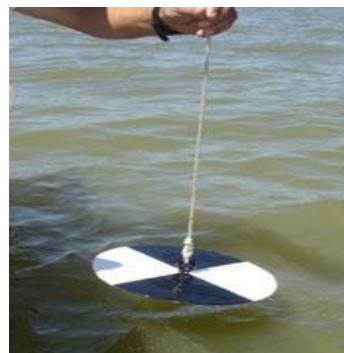
As análises *in situ* irão contemplar os seguintes parâmetros físico-químicos: **temperatura da água** (°C), **pH**, **turbidez** (NTU), **salinidade** (ppt), **oxigênio dissolvido** (mg/L) e **transparência da coluna da água** (m). A determinação desses parâmetros será realizada por meio de uma sonda multiparamétrica (HOBIBA U-50) e de um disco de Secchi, respectivamente, conforme Figura 4.

Figura 4: A) Sonda Multiparamétrica HORIBA U-50 e B) Disco de Secchi

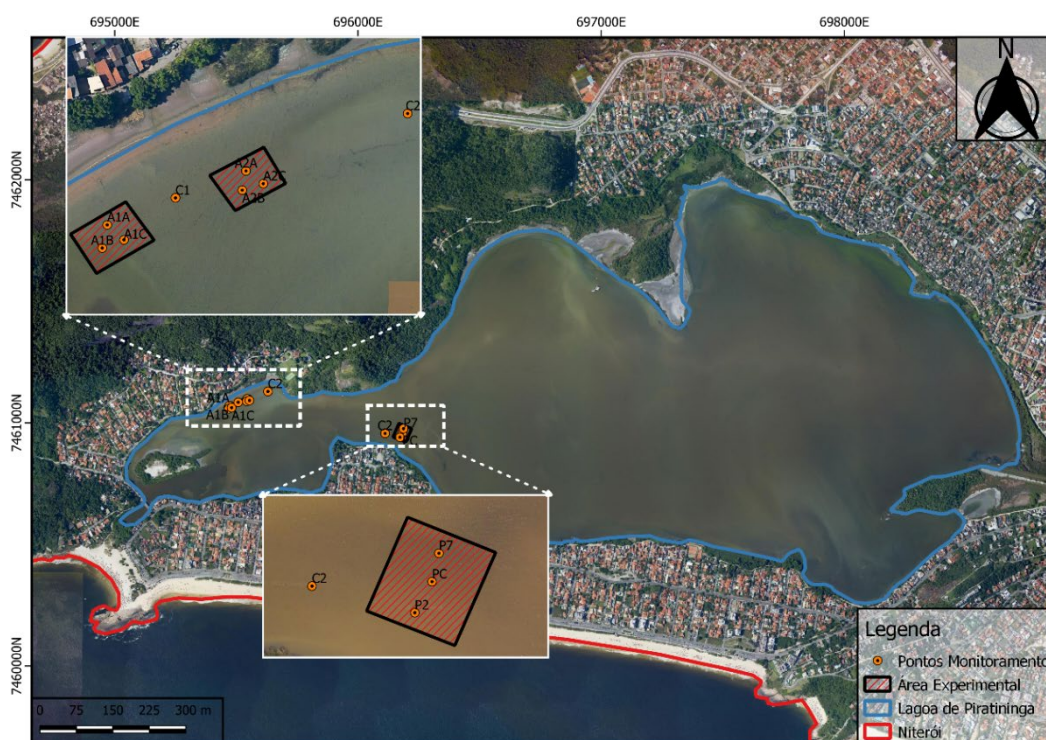
Figura 5: Localização dos pontos de monitoramento da qualidade do sedimento na Lagoa de Piratiniga.

A seguir, a Figura 5 apresenta a localização das áreas experimentais e dos pontos de controle onde foram realizadas as coletas de sedimento para o monitoramento.

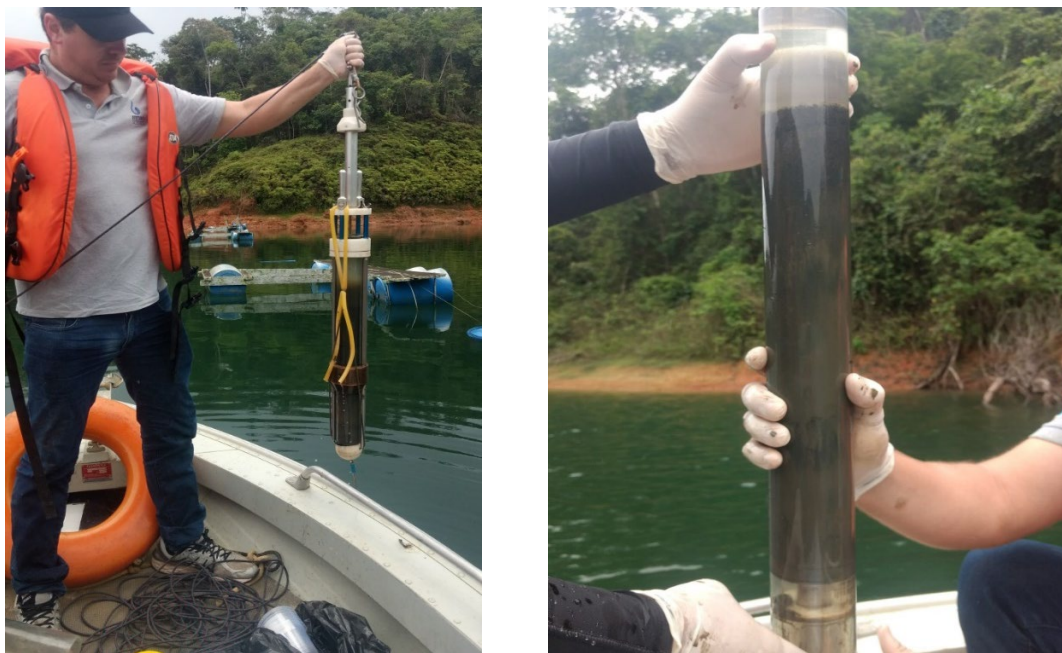
Para avaliação da qualidade do sedimento na área onde estão sendo realizados os experimentos, as amostras foram coletadas com auxílio de um amostrador do tipo *Gravity Corer (Mondsee Corer- UWITEC)* (Figura 6). Esse tipo de amostrador permitirá realizar uma avaliação da camada vertical de sedimento do sistema, com obtenção de frações sedimentares nas regiões de superfície e subsuperfície. Deste modo, para a execução deste estudo, foram adotadas as seguintes profundidades de amostragem:

- Camada superficial, até os primeiros 10 cm de profundidade;
- Camada subsuperficial, localizada entre 10 e 30 cm de profundidade;

Figura 6: Amostrador Gravity Corer utilizado para amostragem de sedimento

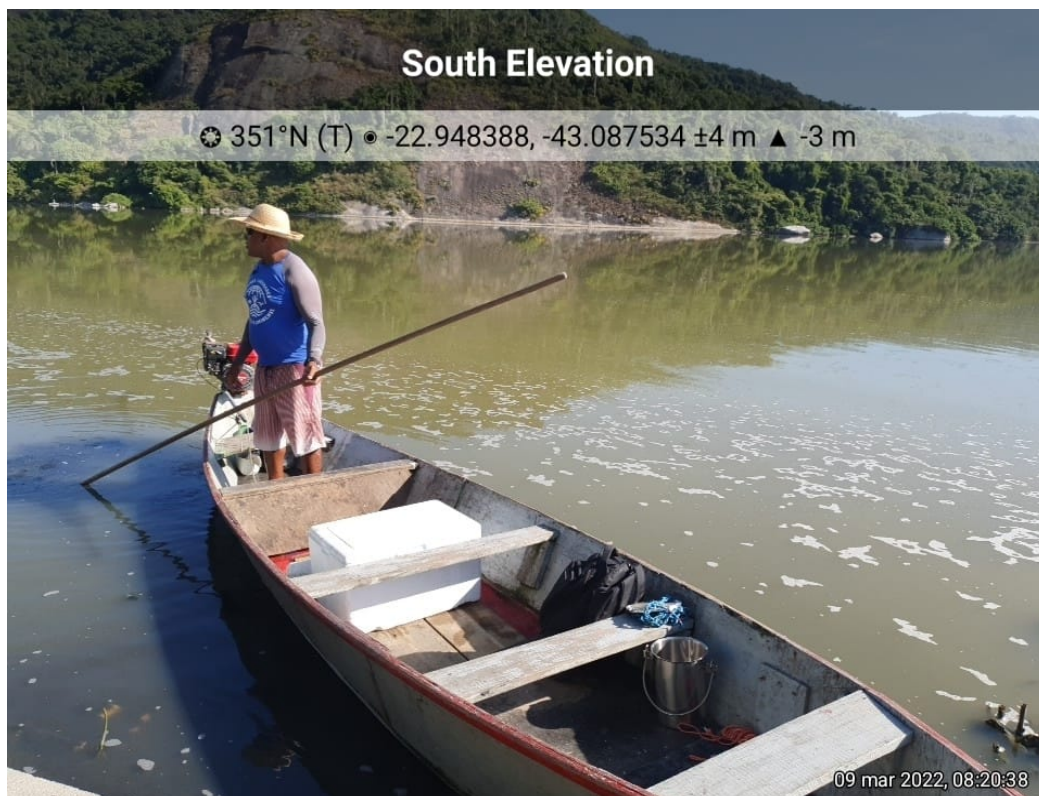
A Figura 11 apresenta o registro da embarcação utilizada nas coletas de água, a caixa térmica com os frascos e gelo, a bolsa com a sonda multiparamétrica e o coletor (balde inox).

Figura 11: Embarcação e equipamentos para a coleta de água.

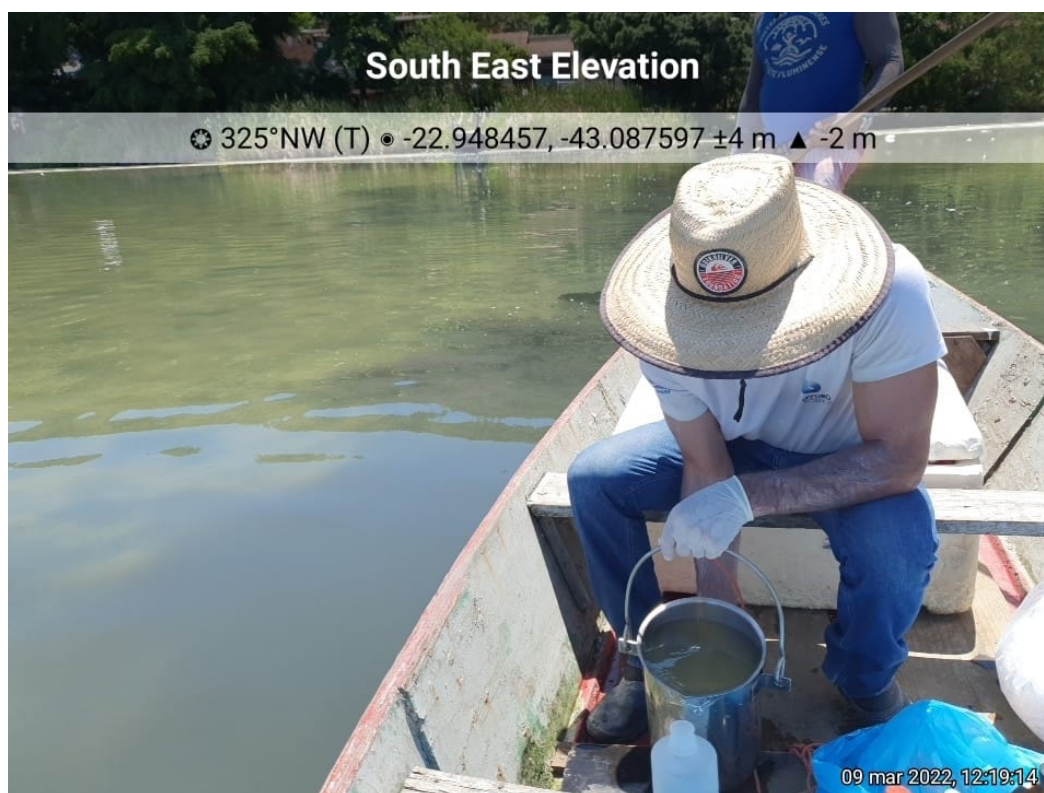
Na Figura 12 é possível observar a transferência do material coletado através do coletor, e a distribuição da amostra para os frascos, os quais posteriormente foram enviados ao laboratório de análises.

Figura 12: Transferência do material coletado através do coletor para os frascos.

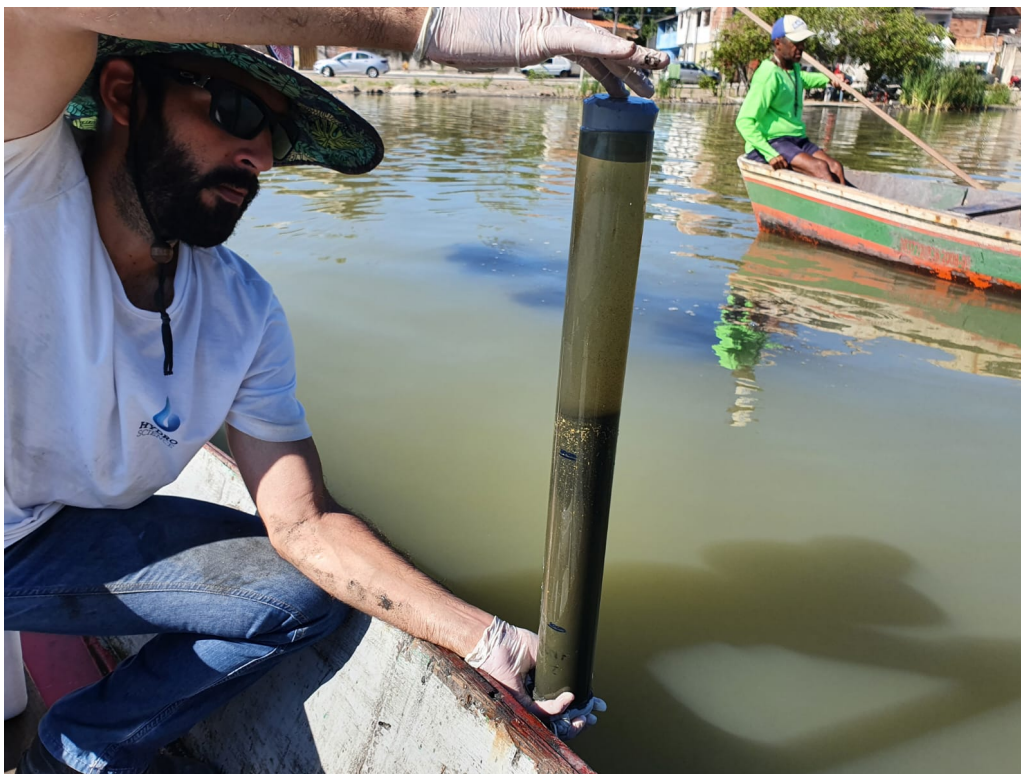
A Figura 16 apresenta a coleta do material através do amostrador vertical de sedimentos, para posteriormente separação das camadas de interesse. Foram realizadas coletas compostas em duas profundidades, superficial e subsuperficial, sendo que a superficial abrange os primeiros 10 cm de sedimento, enquanto que, a subsuperficial contempla 30 cm após a camada superficial.

Figura 16: Coleta de material sedimentar com amostrador vertical na lagoa de Piratininga.

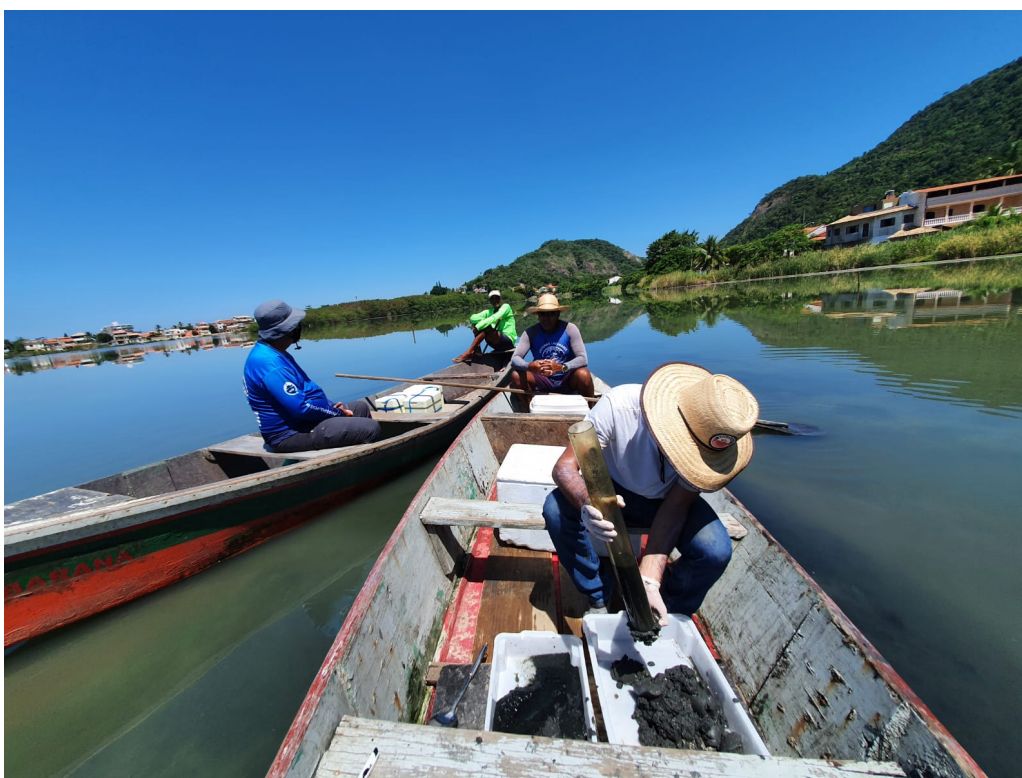
A Figura 17 mostra o depósito do material em bandejas para realização da amostra composta por profundidade, após a coleta do volume necessário, o material é acondicionado em frascos e/ou sacos para envio ao laboratório de análises.

Figura 17: Depósito do material em bandeja para composição da amostra composta para as duas camadas, superficial e subsuperficial.

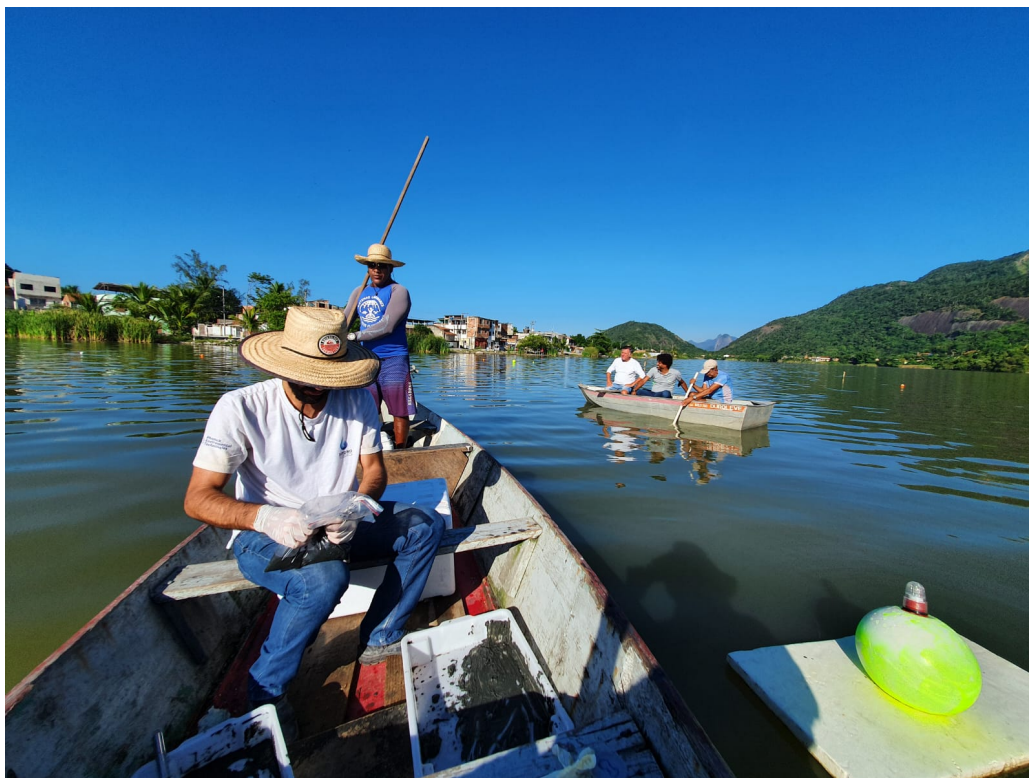
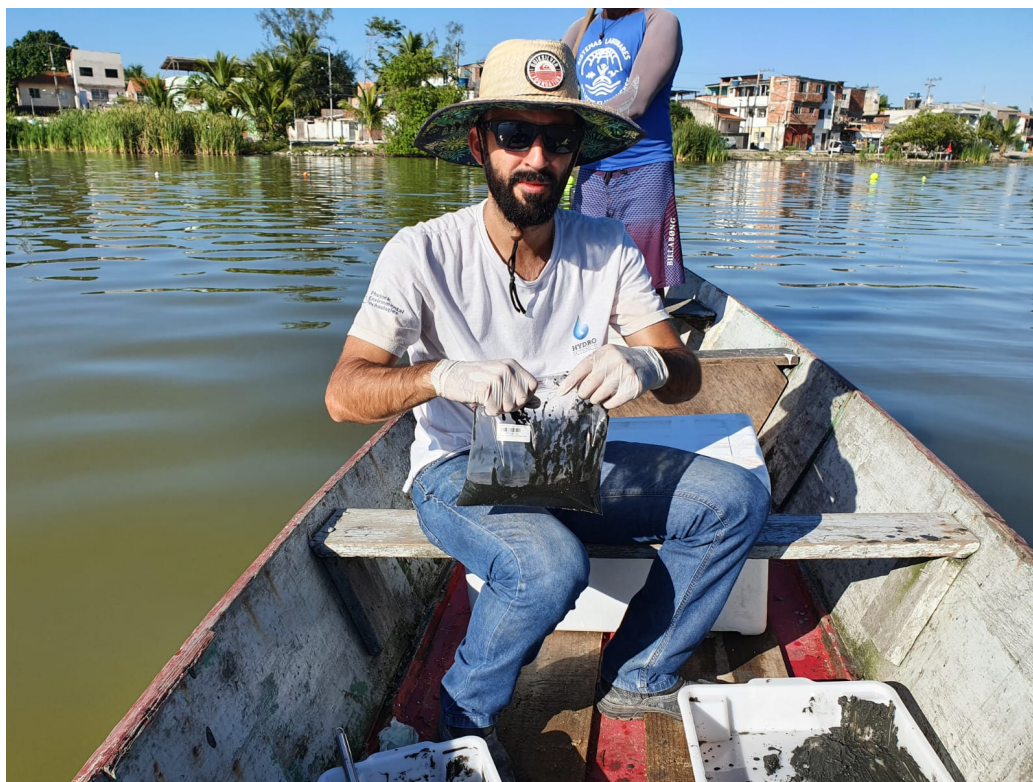
Figura 18: Acomodação do material amostral em sacos ziplock com acompanhamento da equipe da Sisnate ao fundo.

Figura 19: Material coletado e identificado para envio ao laboratório.

As Figuras 18 e 19 apresentam a alocação da alíquota necessária em sacos do tipo ziplock devidamente identificado para envio ao laboratório de análises.

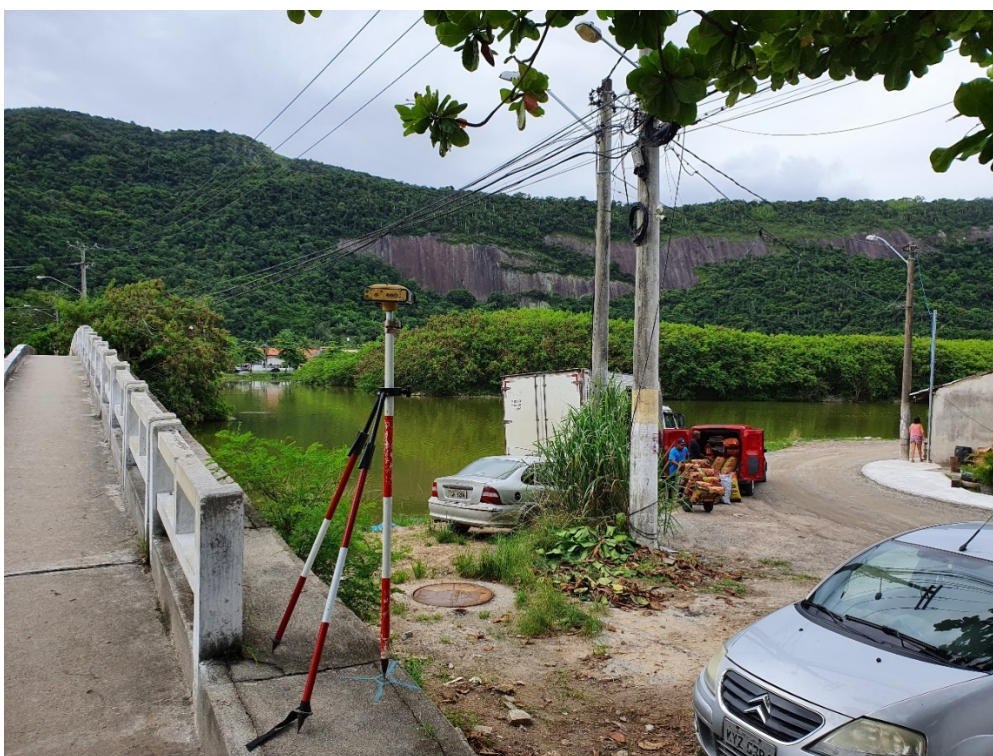
A Figura 21 apresenta a localização do Marco base utilizado como ponto de referência.

Figura 21: Definição do Marco base utilizado como referência.

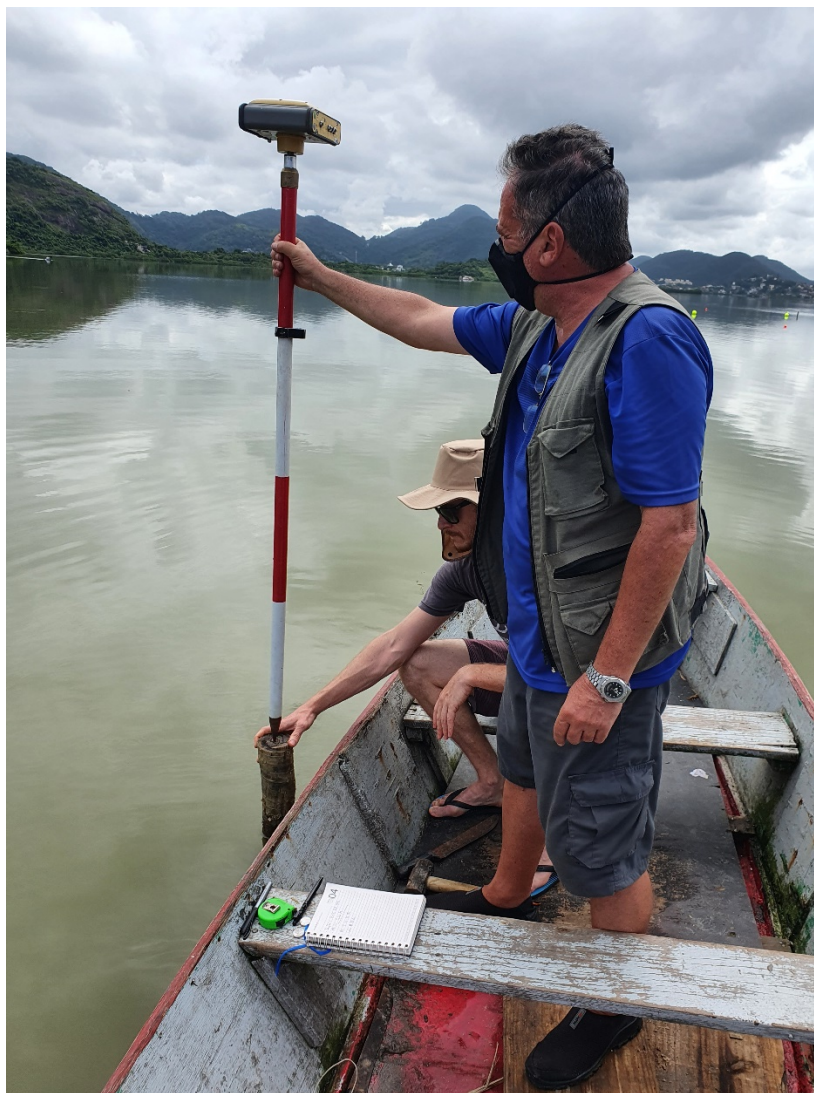
A Figura 22 apresenta a aferição da altitude utilizando a antena GNSS pela equipe da Hydrosience.

Figura 22: Aferição da altitude da camada de lodo na estaca no ponto de monitoramento em relação ao Marco.

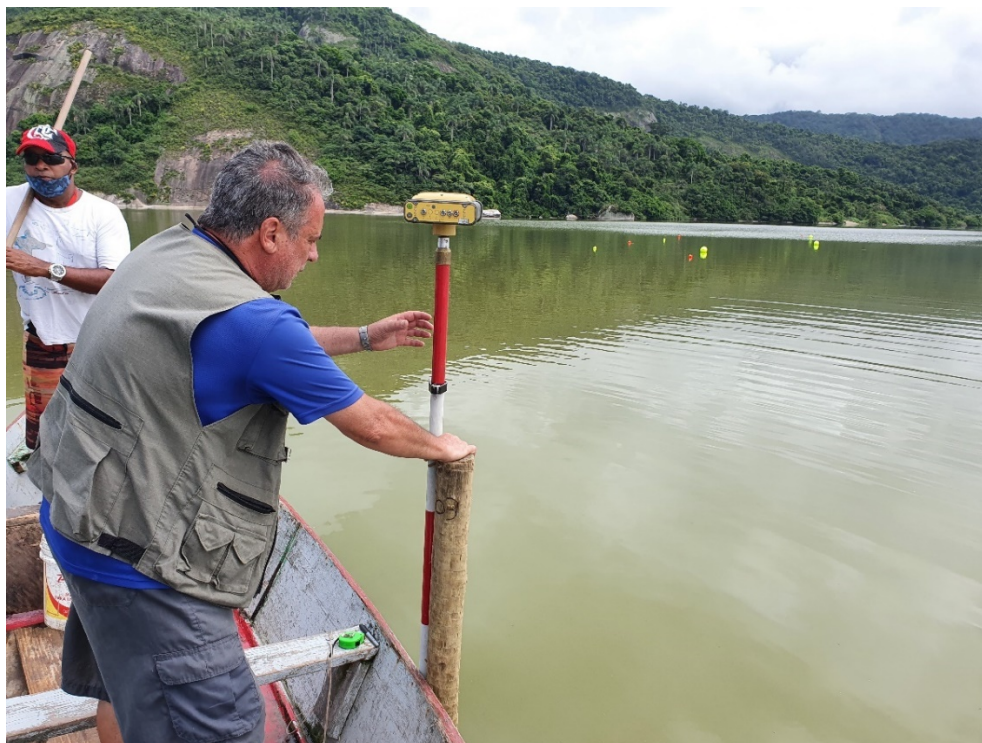
A Figura 23 apresenta a aferição da altitude da camada de lodo com o a antena GNSS próximo à área experimental da Sisnate.

Figura 23: Aferição da altitude ortométrica do fundo lagunar com auxílio da estaca e da antena GNSS.

A altitude ortométrica da camada de lodo é obtida através da soma da posição altimétrica do topo da estaca com a medida aferida com o disco de Secchi do topo da estaca até o início da camada de lodo.
