# RELATÓRIO

**Processo de degradação de lodo e recuperação de ambiente  
lagunar através de biorremediação/bioestimulação  
na Lagoa de Piratininga**

**Prefeitura Municipal de Niterói/RJ**

CONTRATO	ETEC	REL. Nº	LOCAL/DATA
SMO/UGP/CAF nº 006/2021	Encomenda Tecnológica	nº 001/2022	Niterói, 13/01/2022

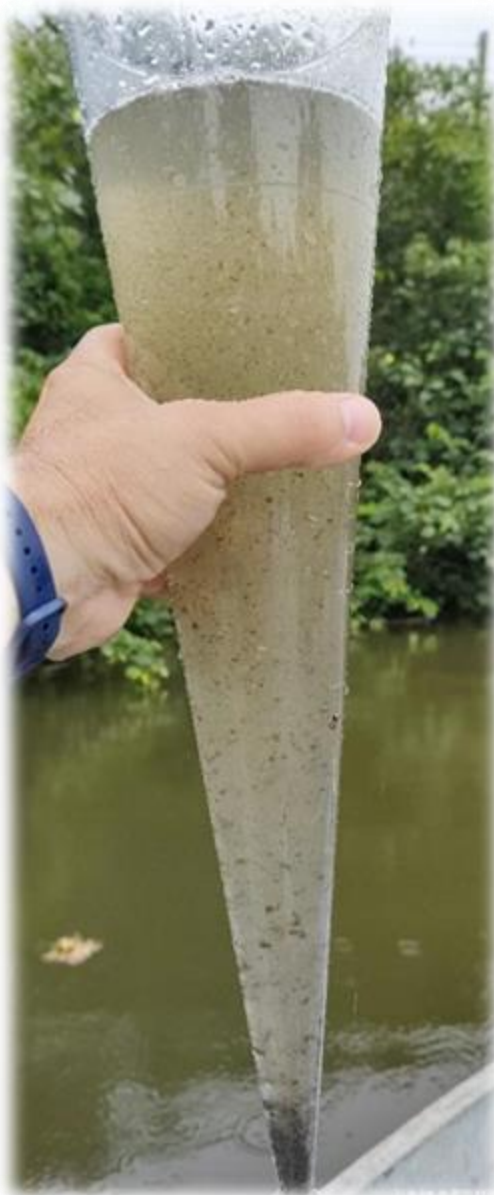
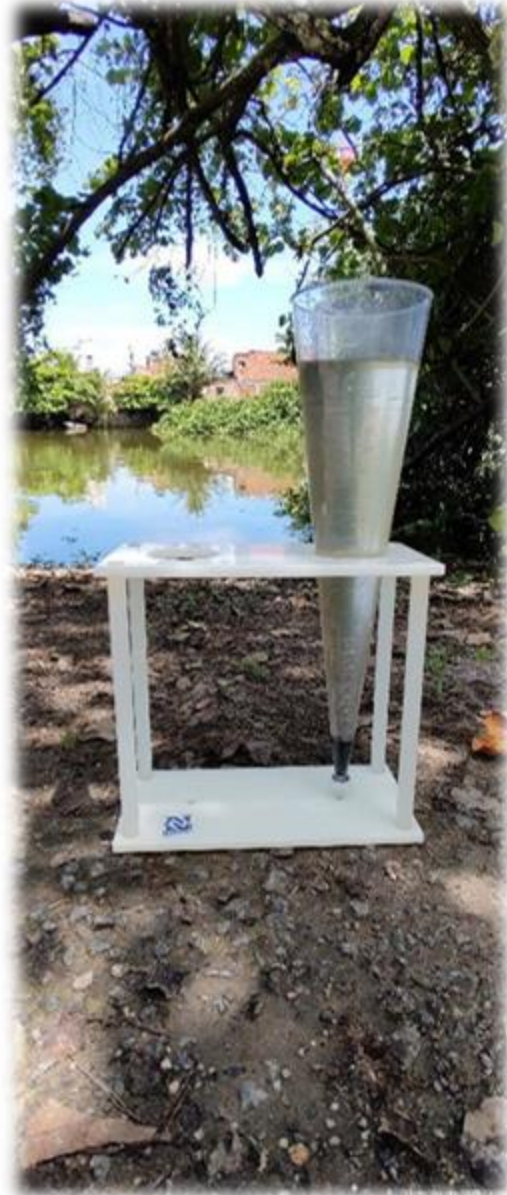
Foto 1

Foram feitos alguns registros fotográficos e também procurado área para base operacional do experimento ETEC referente ao Contrato SMO/UGP/CAF nº 006/2021 assinado entre a Prefeitura de Niterói/RJ e a empresa SI CONSTRUÇÕES E CONSULTORIA (SISNATE®), além de coletar e avaliar amostras da água e lodo em alguns pontos (foto 1 e 2):

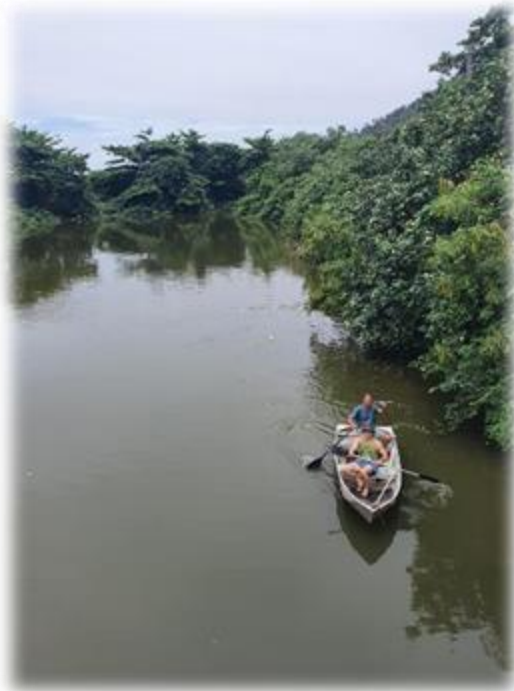
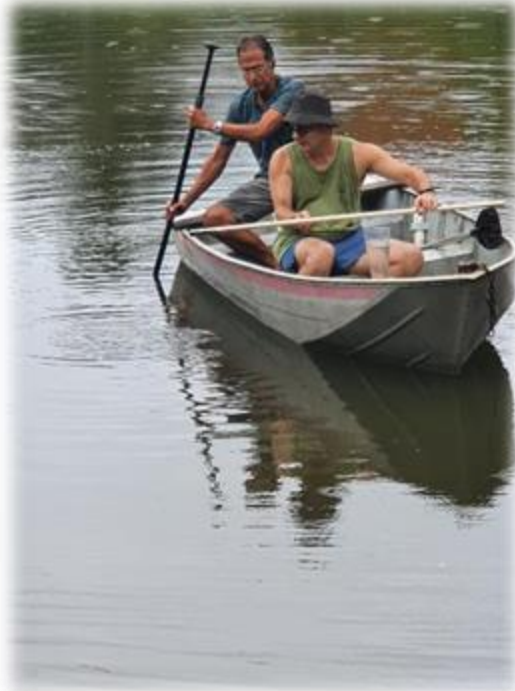
Foto 3

A área da enseada na Ponte do Tibau mostrou-se propícia para o experimento apresentando grande quantidade de sólidos em suspensão e uma camada de lodo bem espessa conforme coleta, e aferição através de régua em PVC oca fixada em vários pontos. As áreas próximas as margens no local apresentam afundamento com média de 0,30m de lodo em lâmina d'água total que variam de 0,85 a 1,15m.

As fotos 3 e 4 mostram nossa navegação e verificação da lâmina d'água e espessura da camada de lodo (o lodo além de marcar o tubo, ficava preso no interior deste após tamponamento do ar na parte superior, depois de aberto era feito a medição da camada de lodo que saía do tubo).

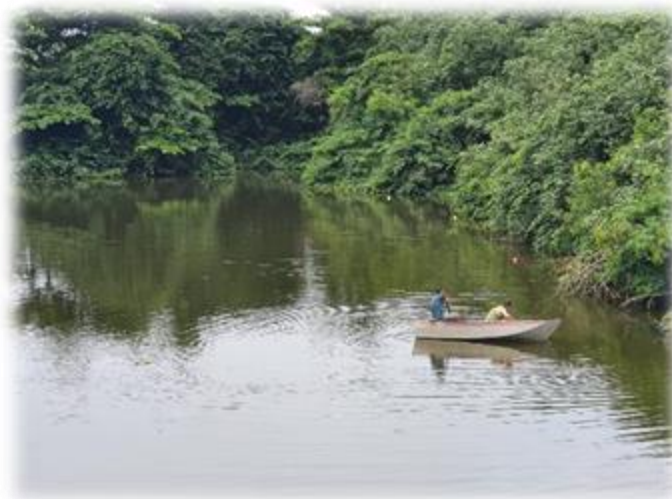
Foi percebido também um forte odor que exalava das amostras de lodo verificadas, inclusive sendo registrado ponto onde esse odor foi bem forte com característica de matéria orgânica de esgoto. A foto 5 abaixo mostra o ponto que apresentou maior odor e também com maior espessura de lodo.

Este ponto da Foto 5 fica bem próximo a ponte do Tibau na margem esquerda na Avenida do Forte, e toda aquela margem apresenta muito lodo e odor, sendo que na outra margem no lado oposto observamos maior profundidade e menor espessura no lodo, mas já mostrando sinais de acúmulo.

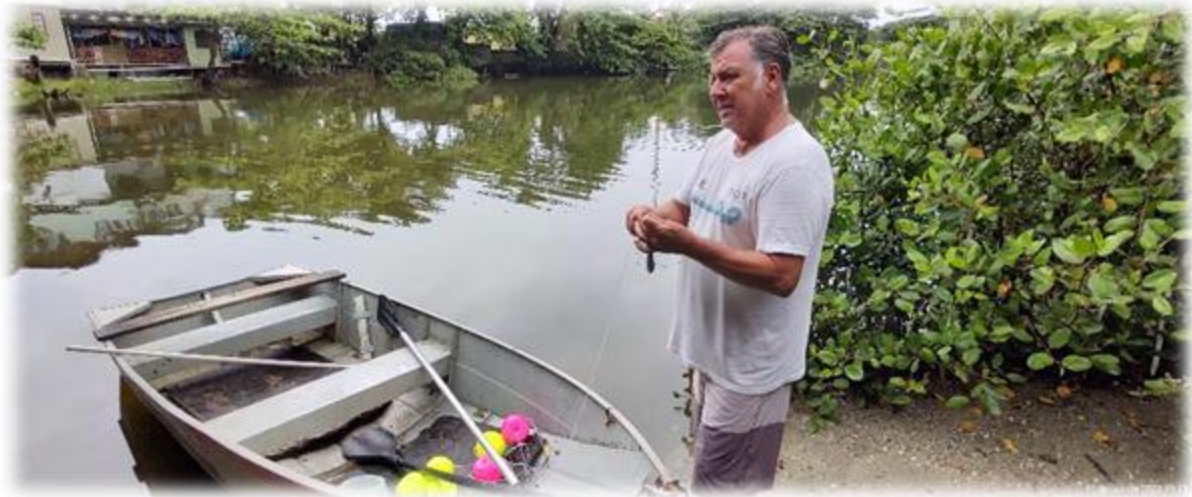
Foto 6

Preparação das Boias e chumbadas garatéias (foto 6):

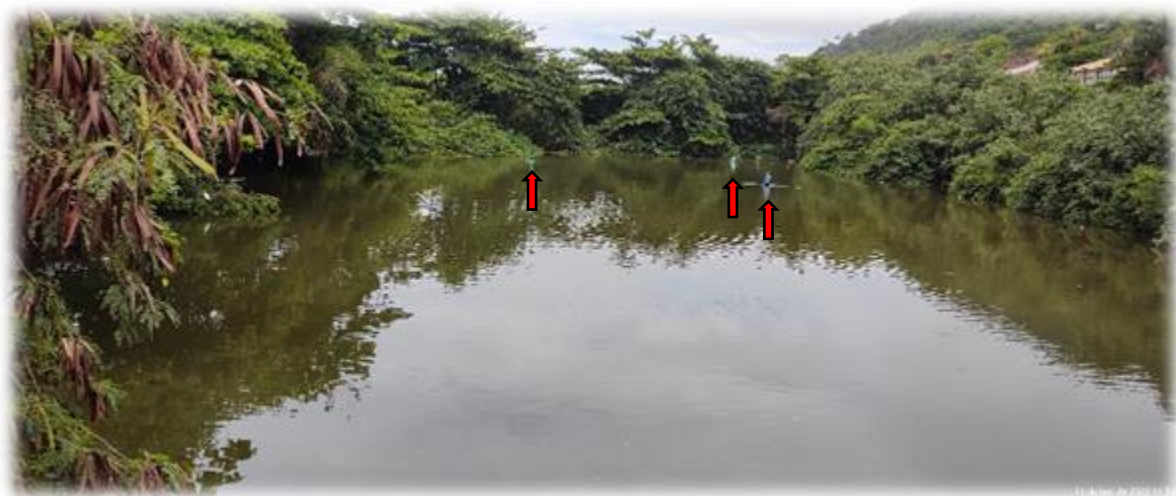
Foto 7

Na foto abaixo está a área da enseada próxima a Ponte do Tibau, mostrando inclusive que alguns moradores (setas vermelhas) costumam pescar no local, estes inclusive relataram que os peixes (poucos) apresentam coloração escura característica de lugares poluídos, mas que “não ligam muito” pois precisam complementar sua alimentação.

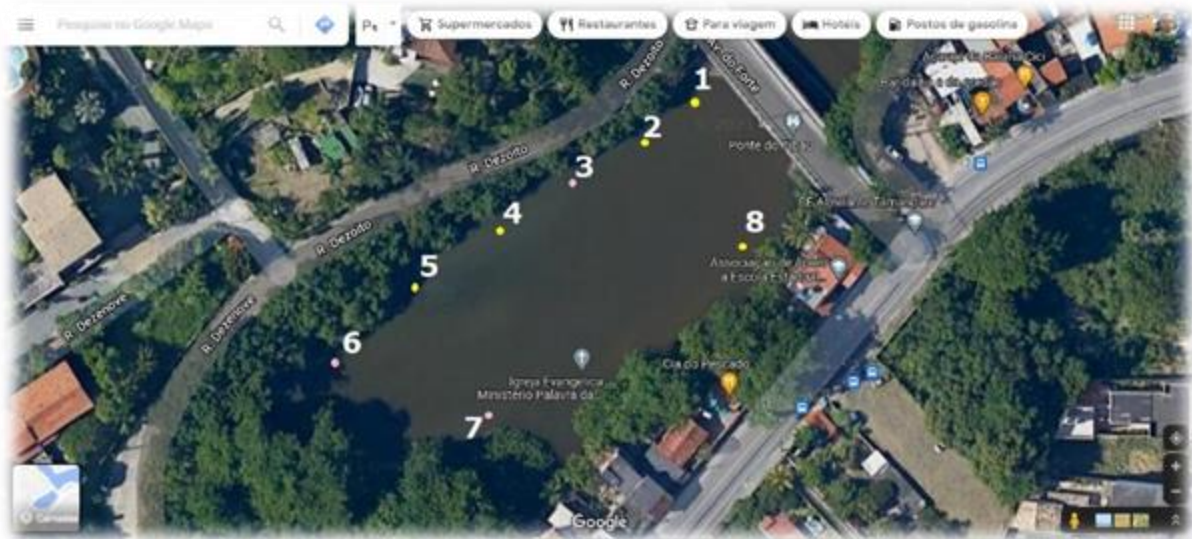
Na Foto 16 temos um quadro geral da posição onde foram feitas as fixações das boias e aferições da lâmina d'água e espessura da camada de lodo, esta área toda compreende um quadrante de aproximadamente 2.400 a 2.600 m<sup>2</sup> conforme demonstrado na foto 17 abaixo:

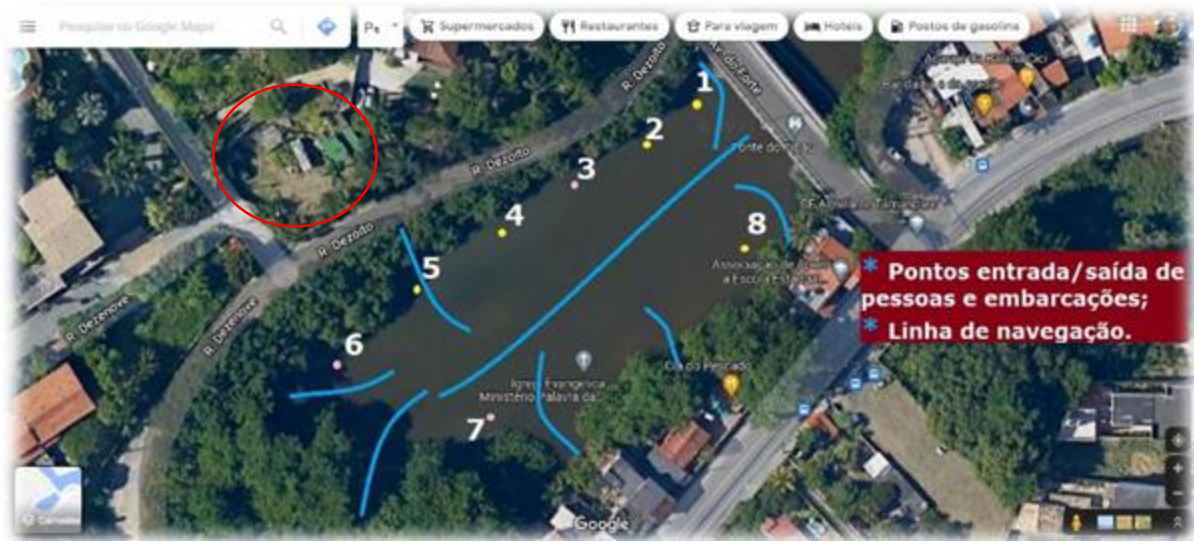
Com a visita e navegação no local, conseguimos identificar as entradas e saídas de embarcações e pessoas na lagoa, deixando assim o ambiente totalmente navegável e seguro por todo o meio da área delimitada. Conforme nossa batimetria existe assoreamento com bancas de areia e lâmina d'água que variam de 0,40m a 0,60m totalmente navegável.

Abaixo na Foto 18 temos esses pontos demonstrados graficamente, sendo todos eles com livre acesso:

Cabe salientar que a entrada no Ponto 5, será nosso acesso, visto que negociamos com o corretor de imóveis a locação do Terreno circulado que servirá de base operacional.
