RELATÓRIO

**Processo de degradação de lodo e recuperação de ambiente
lagunar através de biorremediação/bioestimulação
na Lagoa de Piratininga**

Prefeitura Municipal de Niterói/RJ

CONTRATO	ETEC	REL. Nº	LOCAL/DATA
SMO/UGP/CAF nº 006/2021	Encomenda Tecnológica	nº 002/2022	Niterói, 09/02/2022

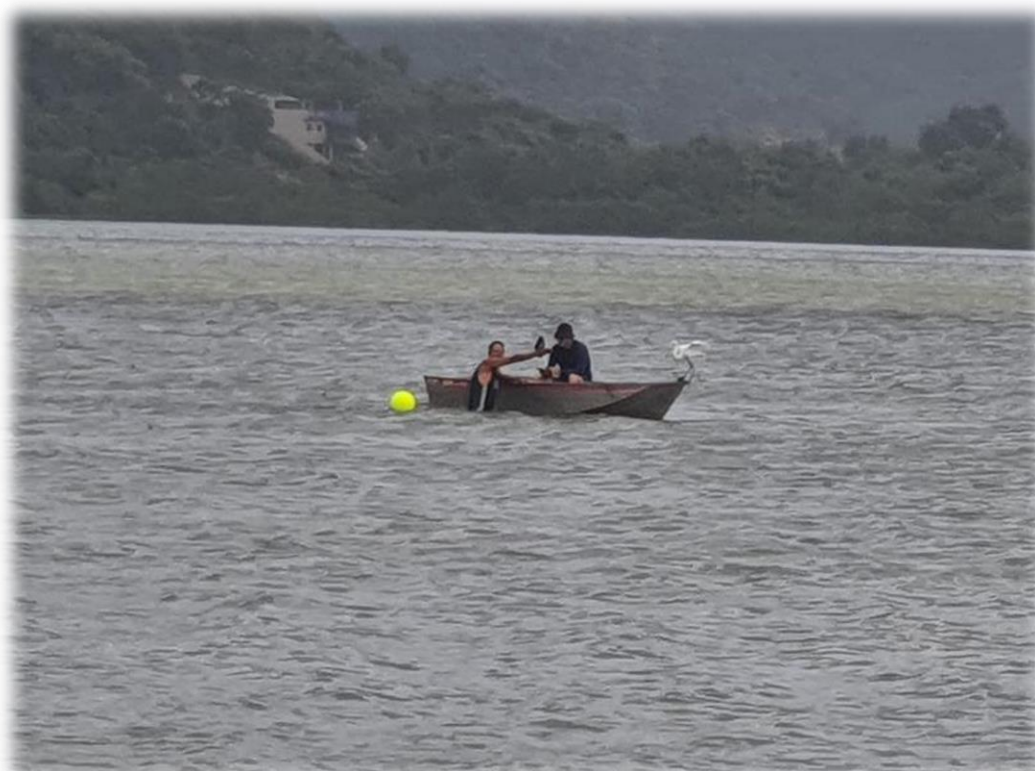
Foto 1

Foram feitos alguns registros fotográficos e também procurado área para base operacional do experimento ETEC referente ao Contrato SMO/UGP/CAF nº 006/2021 assinado entre a Prefeitura de Niterói/RJ e a empresa SI CONSTRUÇÕES E CONSULTORIA (SISNATE®). Também foi feito trabalho de registro das coordenadas para os pontos de aplicação da Tecnologia SISNATE® e demarcação da área necessária para o experimento conforme apresentado anteriormente e proposta e contrato:

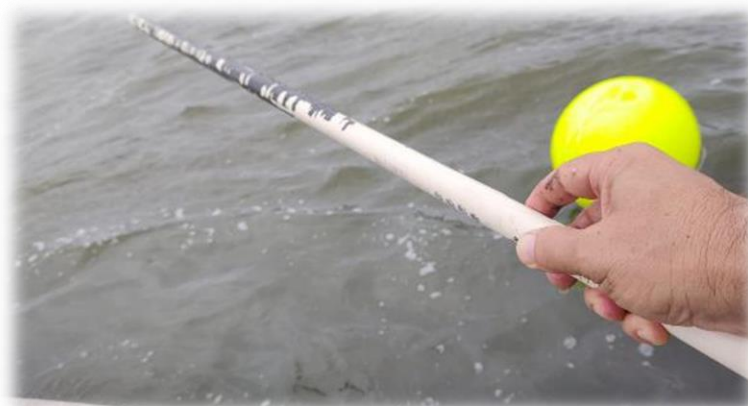
Foto 4

A foto 4 mostra nossa verificação da lâmina d'água e espessura da camada de lodo (o lodo além de marcar o tubo, ficava preso no interior deste após tamponamento do ar na parte superior, depois de aberto era feito a medição da camada de lodo que saía do tubo).

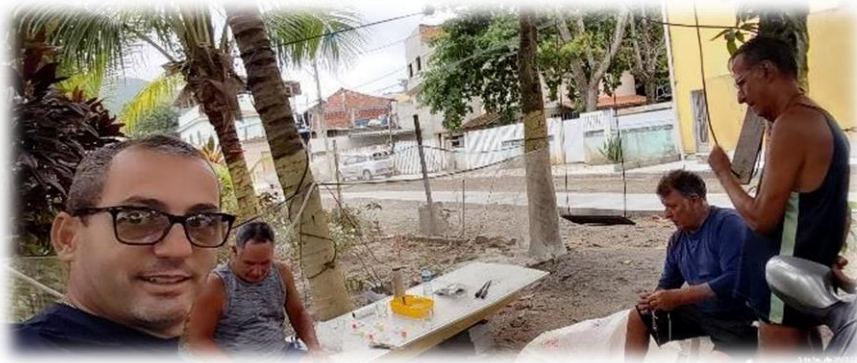
Foto 7

Preparação das Boias e chumbadas garatéias (foto 7):

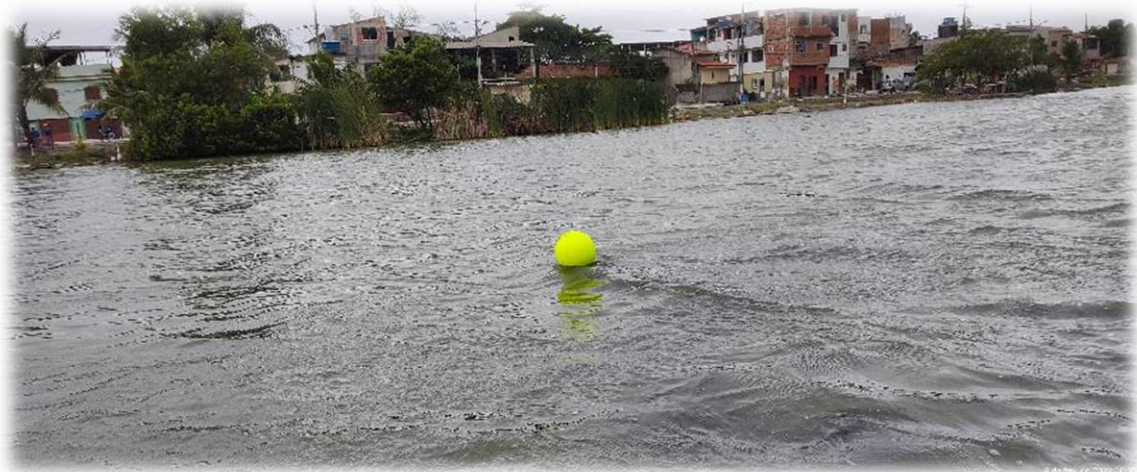
Foto 8

A foto 8 abaixo mostra modelo da boia utilizada para definição dos pontos onde serão aplicadas as BioCaixas e o Biorremediador SISNATE®, elas possuem diâmetro de 30cm, na Foto 9 temos as quatro primeiras boias maiores, ao redor foi marcado com boias menores o entorno total dos 2.500m² previstos para o experimento.
