RELATÓRIO

**Processo de degradação de lodo e recuperação de ambiente
lagunar através de biorremediação/bioestimulação
na Lagoa de Piratininga**

Prefeitura Municipal de Niterói/RJ

CONTRATO	ETEC	REL. Nº	LOCAL/DATA
SMO/UGP/CAF nº 006/2021	Encomenda Tecnológica	nº 003/2022	Niterói, 07/03/2022

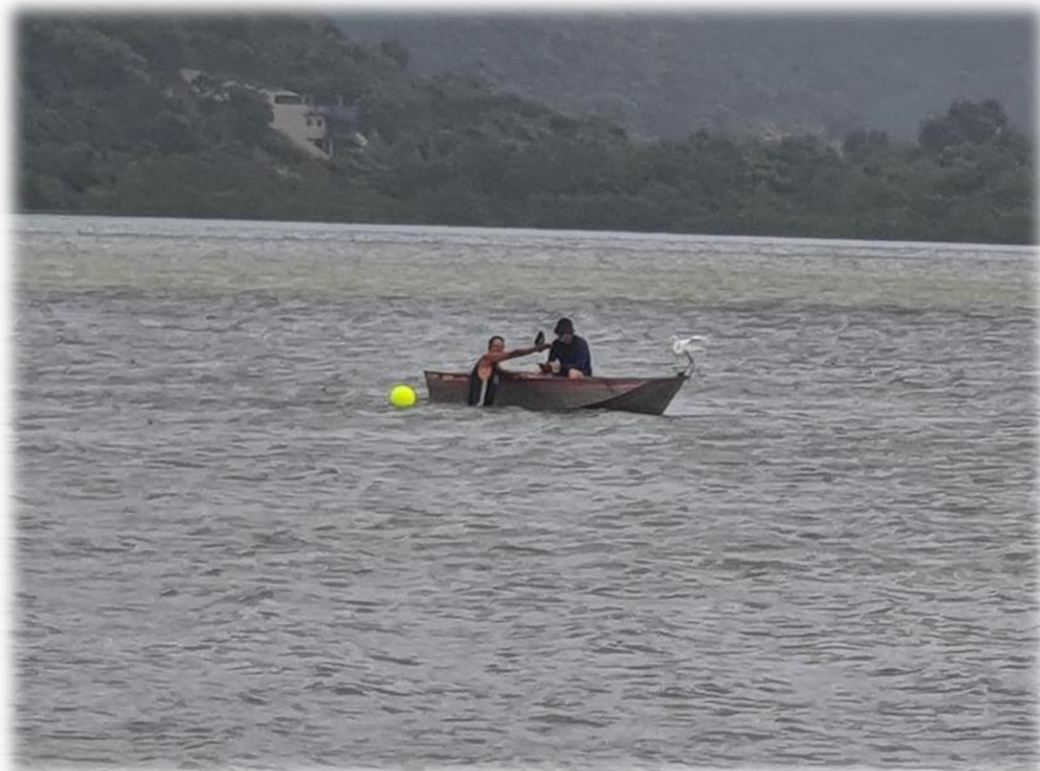
Foto 1

Entre os dias 7 e 8 de fevereiro de 2022, a equipe técnica da SISNATE® navegou nestas áreas e suas proximidades constatando que a área próxima ao late Clube ao lado do ponto P02 tem grande quantidade de lodo e possui também condições estruturais para a Mobilização necessária.

Foram feitos alguns registros fotográficos e também procurado área para base operacional do experimento ETEC referente ao Contrato SMO/UGP/CAF nº 006/2021 assinado entre a Prefeitura de Niterói/RJ e a empresa SI CONSTRUÇÕES E CONSULTORIA (SISNATE®). Também foi feito trabalho de registro das coordenadas para os pontos de aplicação da Tecnologia SISNATE® e demarcação da área necessária para o experimento conforme apresentado anteriormente e proposta e contrato:

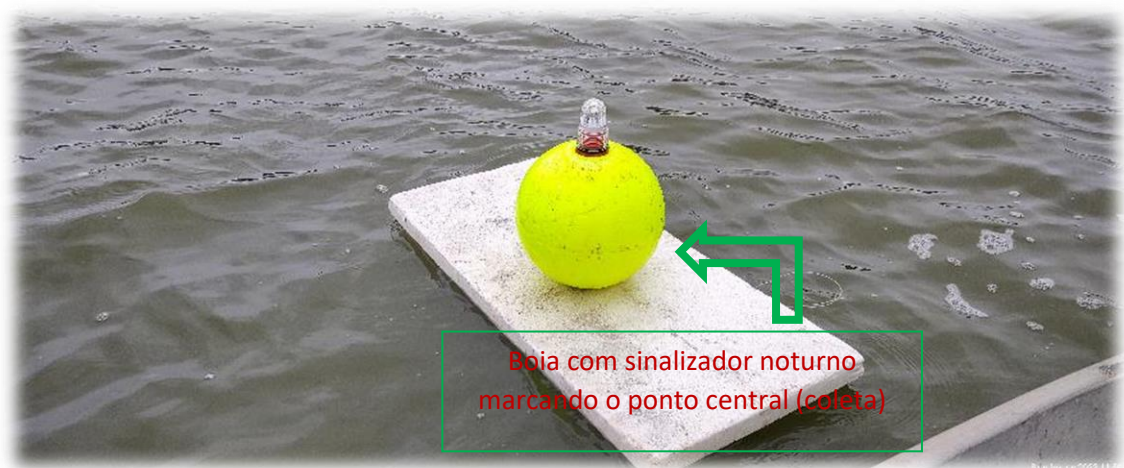
Segue abaixo as coordenadas do ponto central para coleta prevista conforme Ata da Reunião Virtual do dia 27/01/2022 para ser realizada no dia 11/02/2022 a partir da primeira hora da manhã. A área central dentro dos 2.500m² (dois mil e quinhentos metros quadrados) propostos do experimento está registrada nas coordenadas S 22°56'52.8" e W 43°05'12.0" conforme Foto 2 e 3. O quadrante

apresenta afundamento com média de 0,70m de lodo em lâmina d'água total que variam de 1,15 a 1,79m.

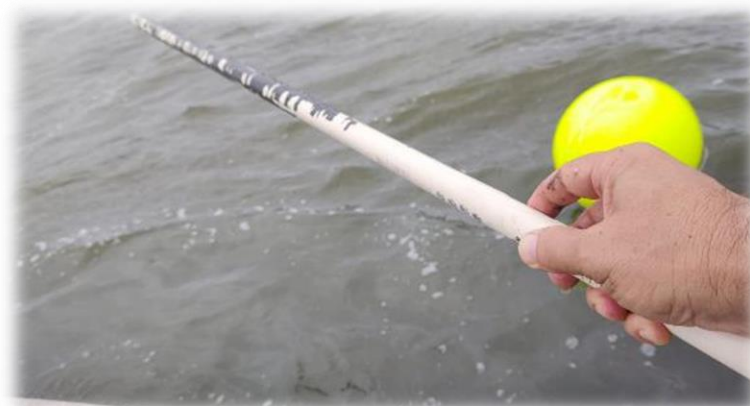
Foto 4

A foto 4 mostra nossa verificação da lâmina d'água e espessura da camada de lodo (o lodo além de marcar o tubo, ficava preso no interior deste após tamponamento do ar na parte superior, depois de aberto era feito a medição da camada de lodo que saía do tubo).

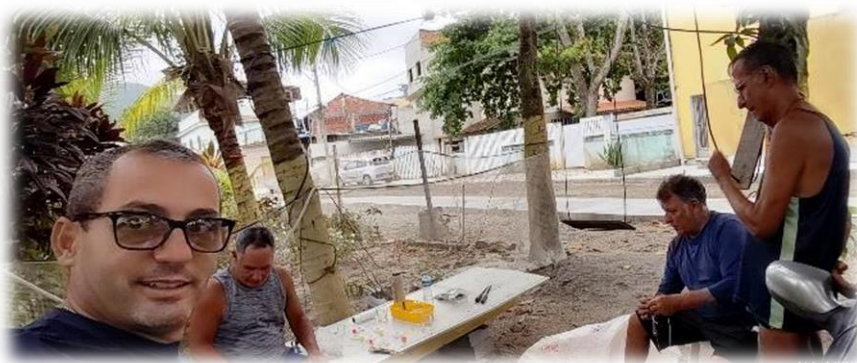
Foto 7

Preparação das Boias e chumbadas garatéias (foto 7):

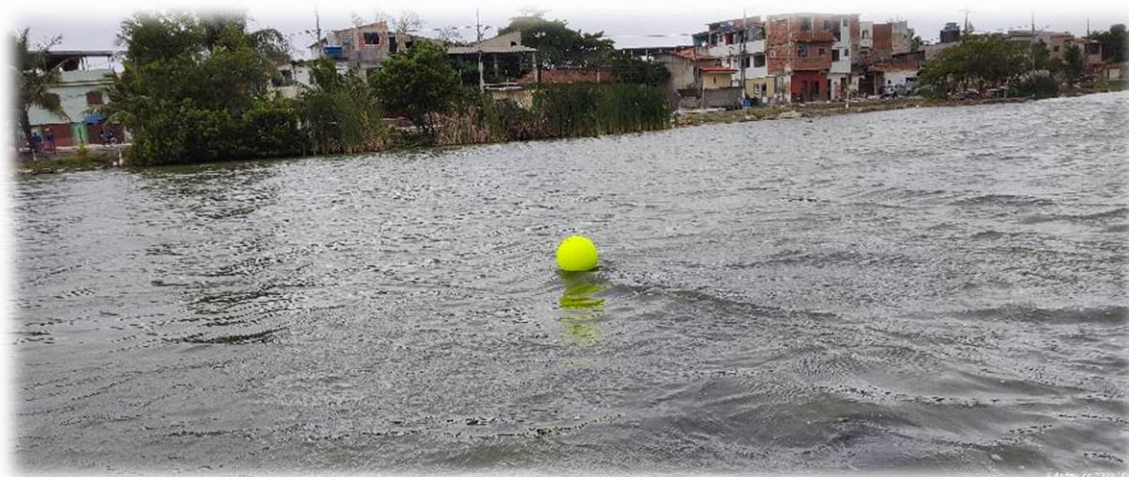
Foto 8

A foto 8 abaixo mostra modelo da boia utilizada para definição dos pontos onde serão aplicadas as BioCaixas e o Biorremediador SISNATE®, elas possuem diâmetro de 30cm, na Foto 9 temos as quatro primeiras boias maiores, ao redor foi marcado com boias menores o entorno total dos 2.500m² previstos para o experimento.

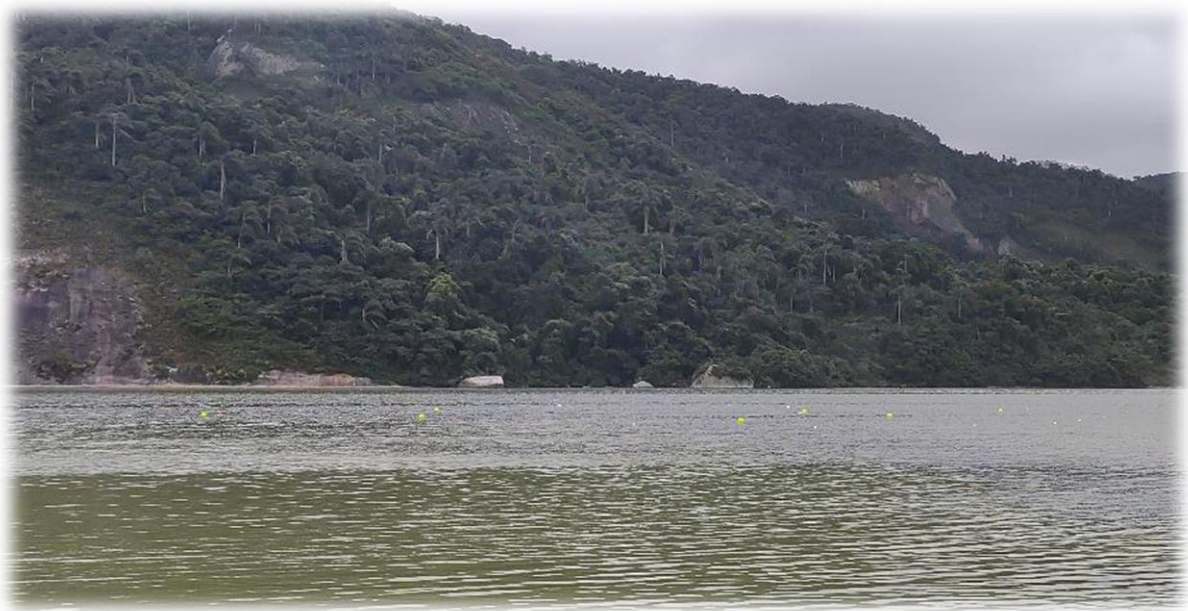
Nas nove boias maiores fixadas a SISNATE[®] colocará os 9 (nove) pontos de ancoragem das Bio Caixas com as dosagens de Biorremediador (registro IBAMA Nº 7549/14-54) conforme previsto em Proposta Técnica e Plano de Trabalho. A Foto 10 mostra todas as boias já fixadas, as maiores e as menores contornando-as.

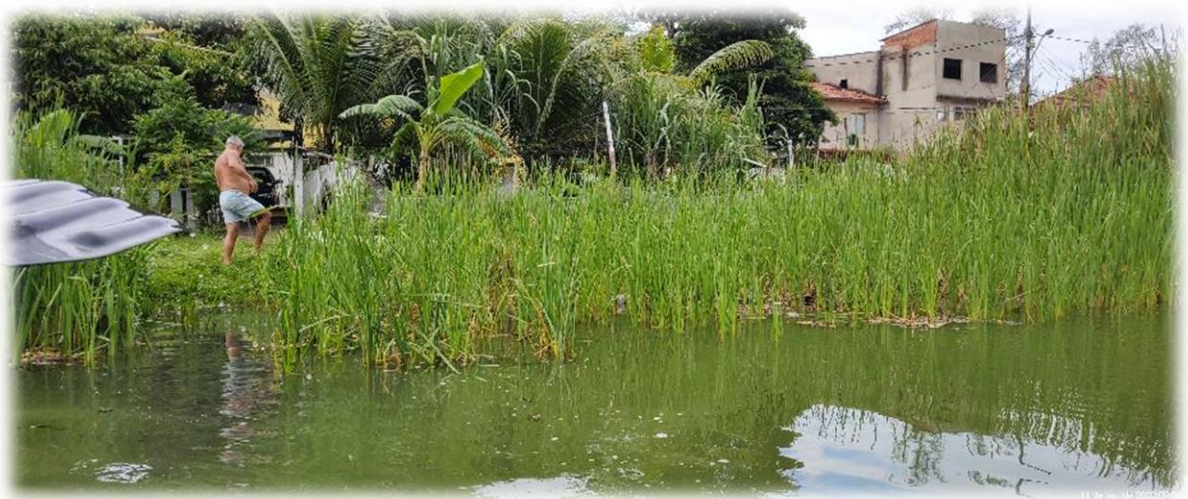
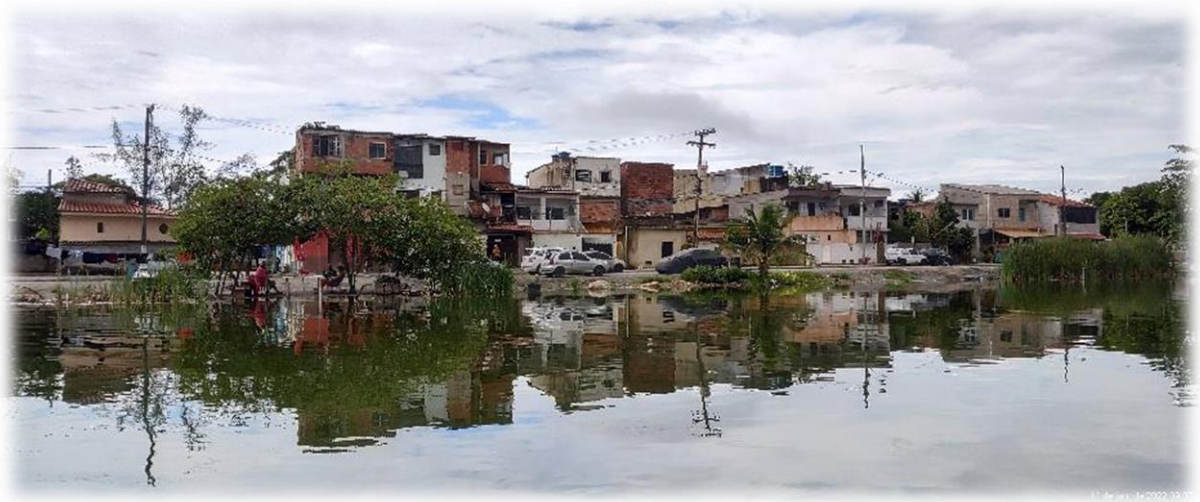
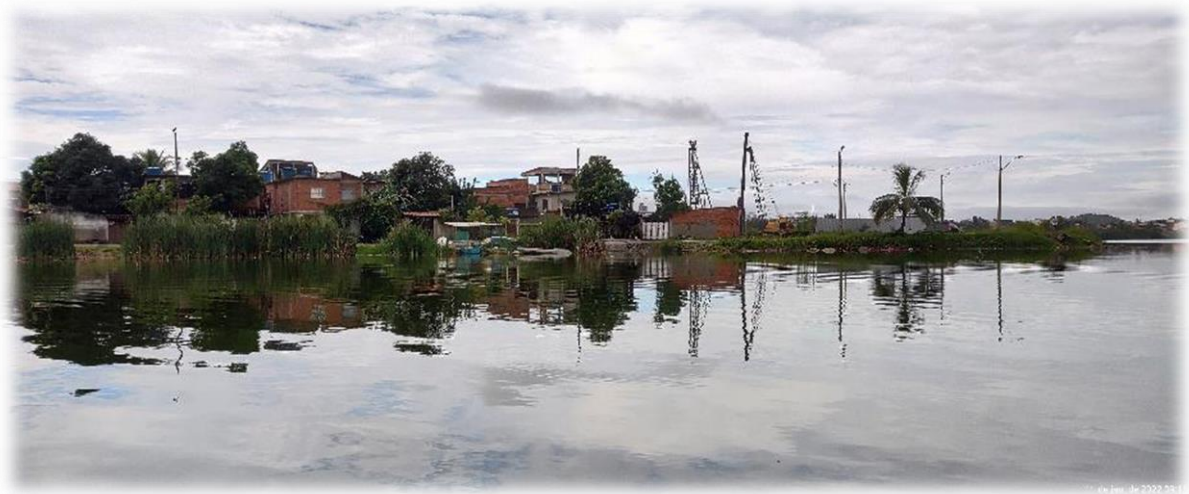
Abaixo seguem alguns registros de nossa navegação onde pudemos analisar os pontos indicados P02, P03, P04, P05 e P06. A área escolhida atenderá todos os propósitos do experimento para comprovar a capacidade de biorremediação e diminuição da camada de Lodo na Lagoa de Piratininga, estando bem próxima do P02 e P03 facilitando a logística e atendendo o exigido pela Comissão exposto em Reunião.
