**Processo de degradação de lodo e recuperação de ambiente
lagunar através de biorremediação/bioestimulação
na Lagoa de Piratininga**

Processo SISNATE® (Reg. IBAMA nº 7549/14-54)

Prefeitura Municipal de Niterói/RJ

CONTRATO	ETEC	REL. Nº	LOCAL/DATA
SMO/UGP/CAF nº 006/2021	Encomenda Tecnológica	nº 004/2022 vs. 002	Niterói, 05/05/2022

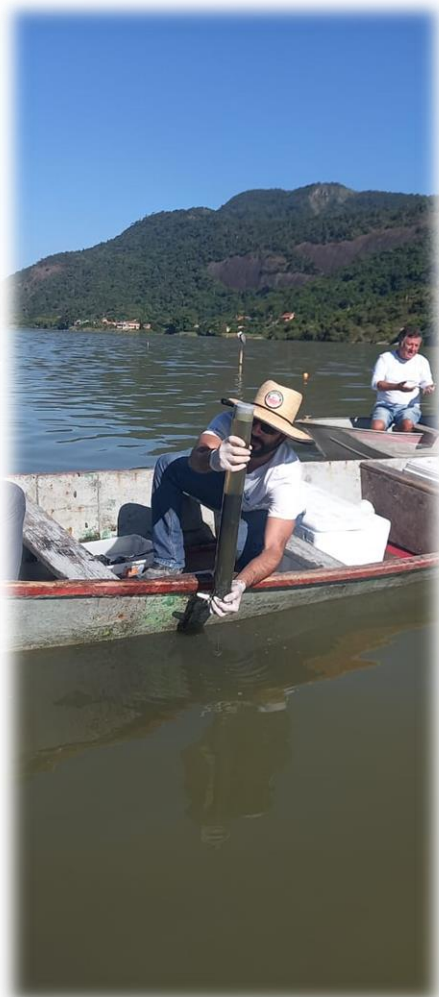
Foto 3 – Coleta Sedimento

As amostras do sedimento foram subsuperficiais coletadas com auxílio de um amostrador do tipo Gravity Corer e a água na camada superficial da coluna d'água com auxílio de um balde de alumínio.

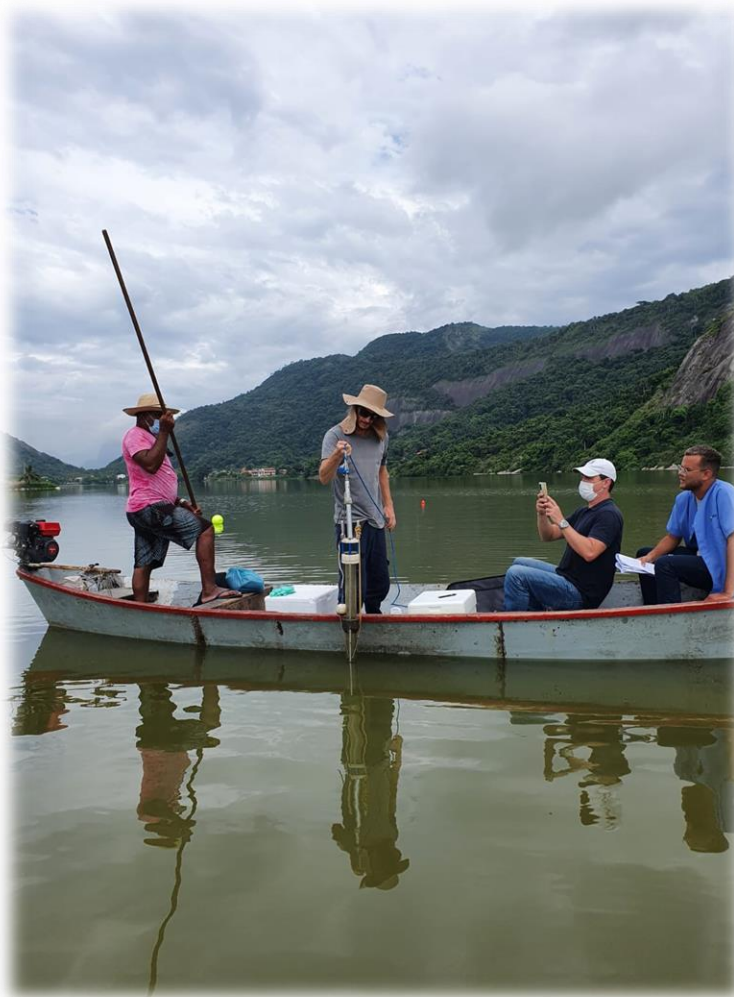
Foto 4 – Coleta Sedimento

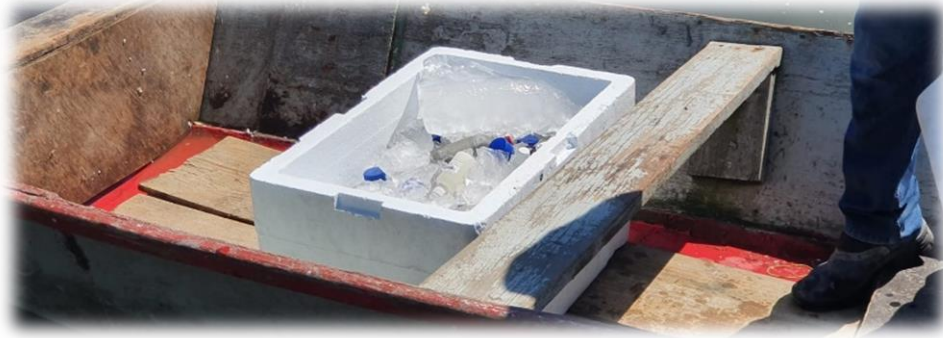
Esta amostragem de fevereiro/2022 ocorreu em tempo bom com sol, foram acondicionadas em frascos próprios do laboratório numa caixa de isopor com gelo.

Foto 5 – Acondicionamento Coleta

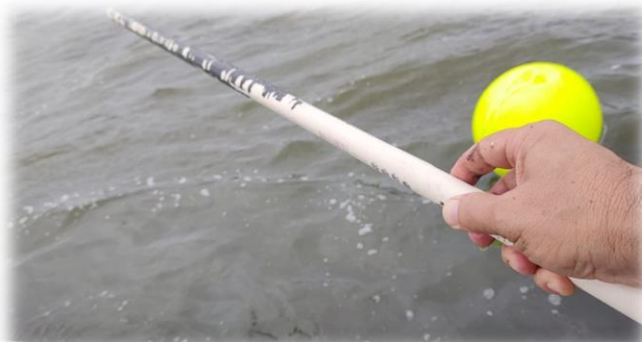
Fizemos nossa Batimetria conforme apresentado na Tabela 4 para os nove pontos escolhidos e elencados no Relatório anterior entregue a equipe técnica da prefeitura, utilizamos régua métrica de alumínio e um tubo de PVC que foram colocados em cada ponto, anotando a medida da marcação de lodo que ficou no tubo e daí até a borda da lâmina d'água.

Foto 6 – Tubo PVC introduzido nos pontos para verificação da camada de lodo

Assim a medida da camada de lodo no tubo está na Tabela 4 no campo “Camada de Lodo” e a medida total da régua do fundo até a borda de água aparece no campo “Lâmina total” determinando a profundidade total medida em cada ponto, a lâmina d’água da borda até o início da camada de lodo está no campo “Lâmina d’água”:

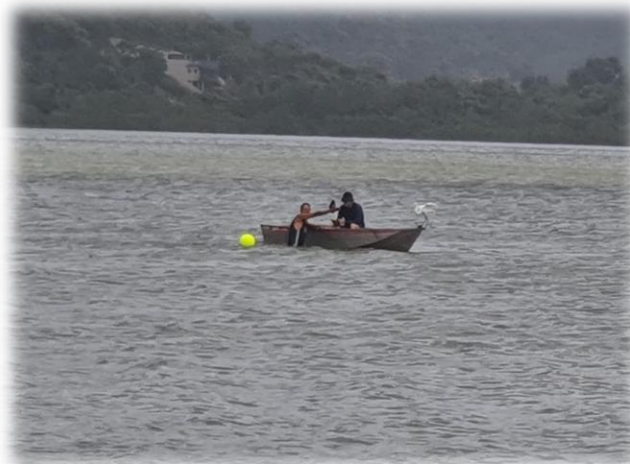
Foto 7 – Registro das Coordenadas de cada ponto sinalizado por boia

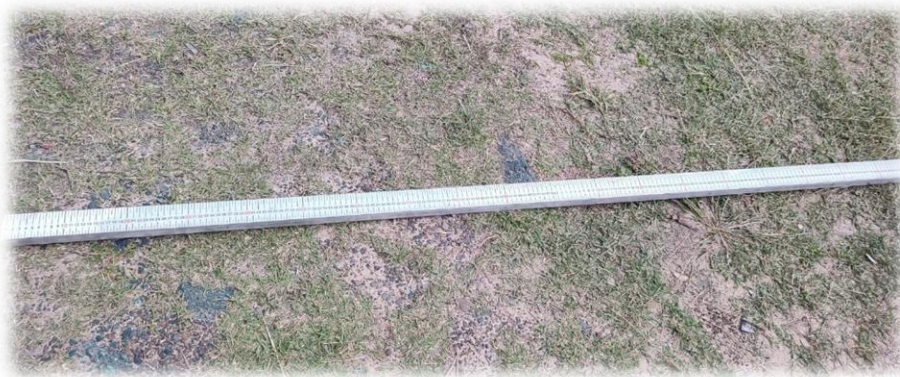
Foto 8 – Régua de alumínio com escala métrica usada na Batimetria

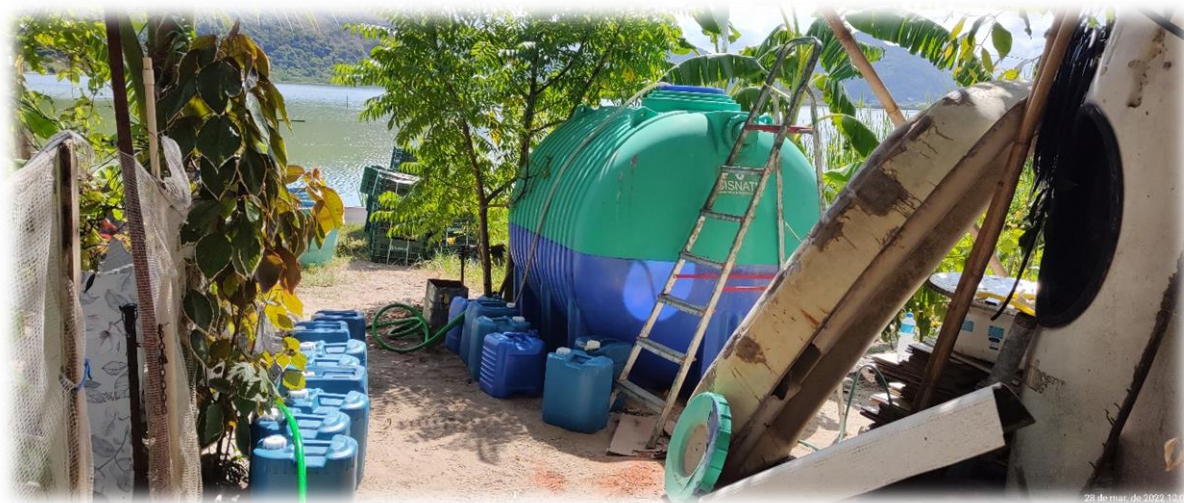
Foto 10 – Estrutura com Reservatório do Biorremediador

A partir das primeiras aplicações manuais será instalado mangueiras saindo Reservatório do Biorremediador até cada tubo, para aplicação através de bombas dosadoras controladas por operador contratado para este fim.

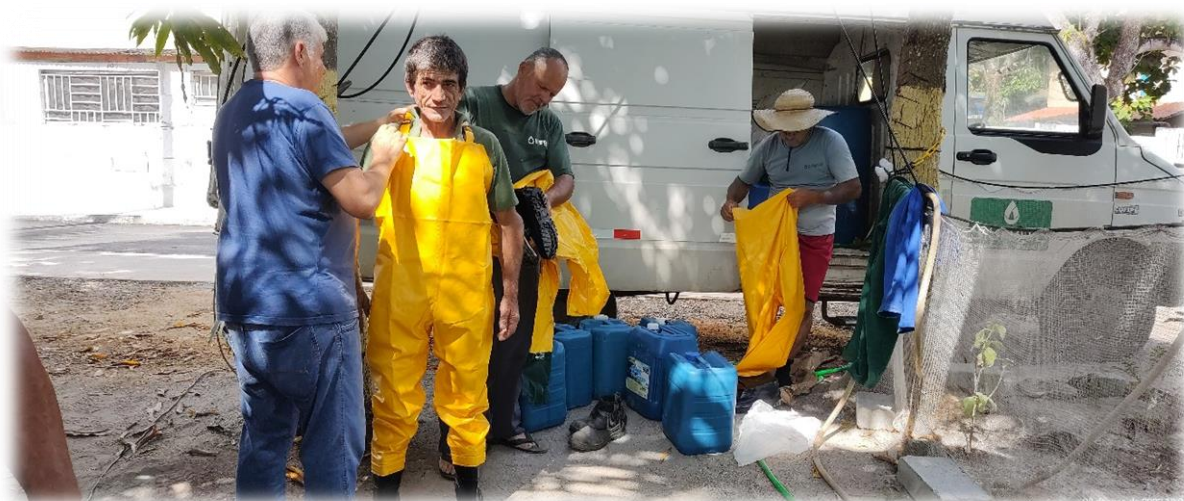
Foto 11 – Preparação da Equipe para iniciar a colocação das Bio Caixas

O processo iniciado consiste além da introdução das Bio Caixas que servem de suporte para os microrganismos estimulados pelo Biorremediador, que são colocados em forma de “T” em cada ponto georreferenciado, também é introduzido um tubo de 50 a 60mm no centro das Bio Caixas para aplicação do Biorremediador SISNATE® (Figura 1), que neste primeiro momento é aplicado manualmente através do despejo de galões do produto.

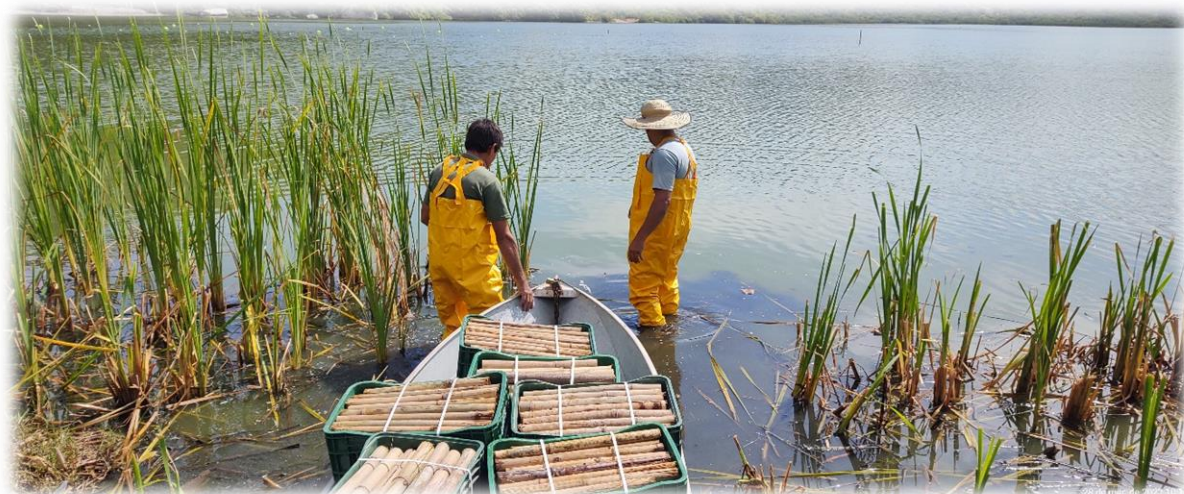
Foto 12 – Início da colocação e fixação das Bio Caixas

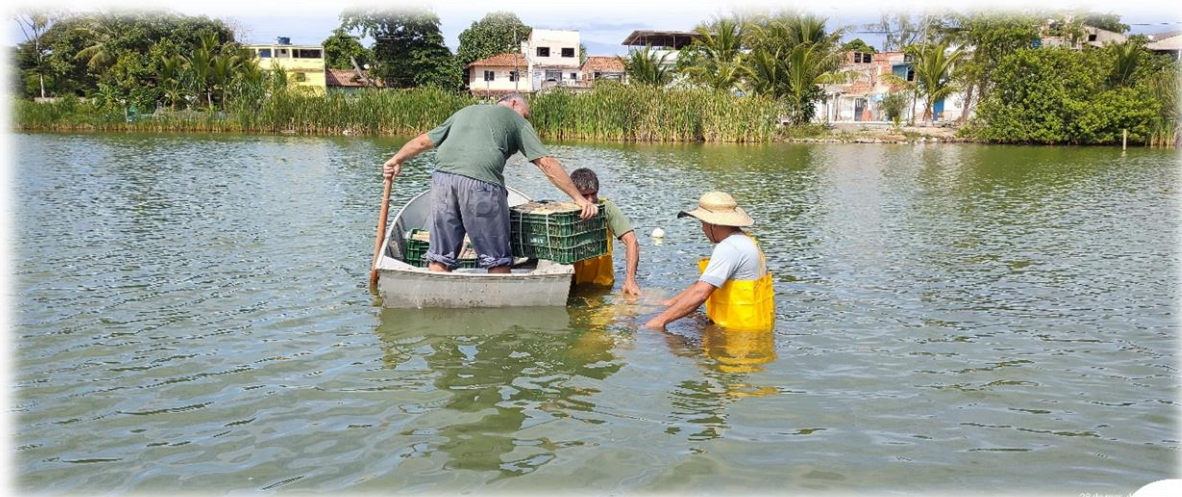
Foto 13 – Fixação das Bio Caixas nos Pontos das Boias

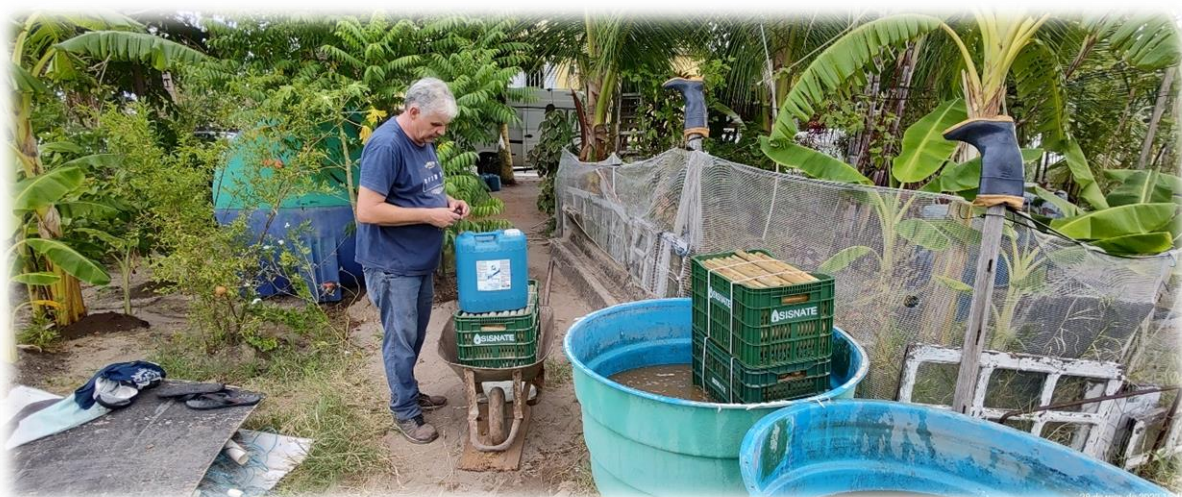
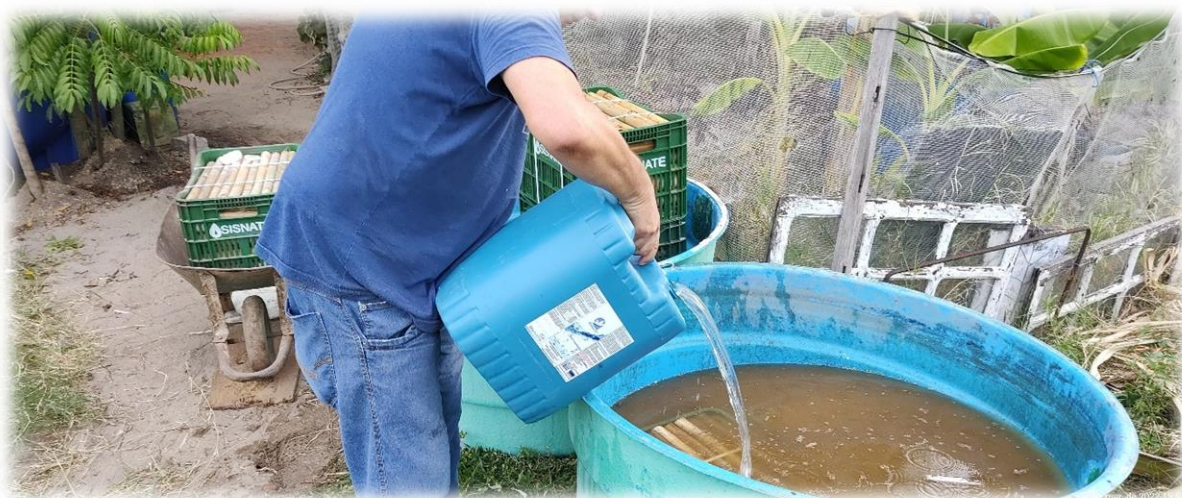
Foto 14 – Inoculação da Bio Caixas antes da fixação nos pontos

Foto 15 – Inoculação da Bio Caixas antes da fixação nos pontos

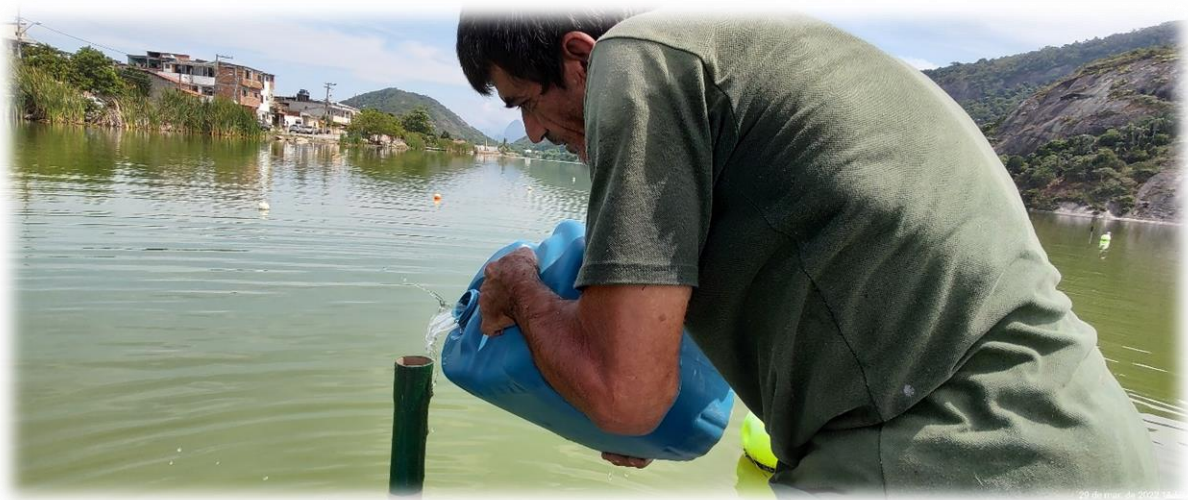
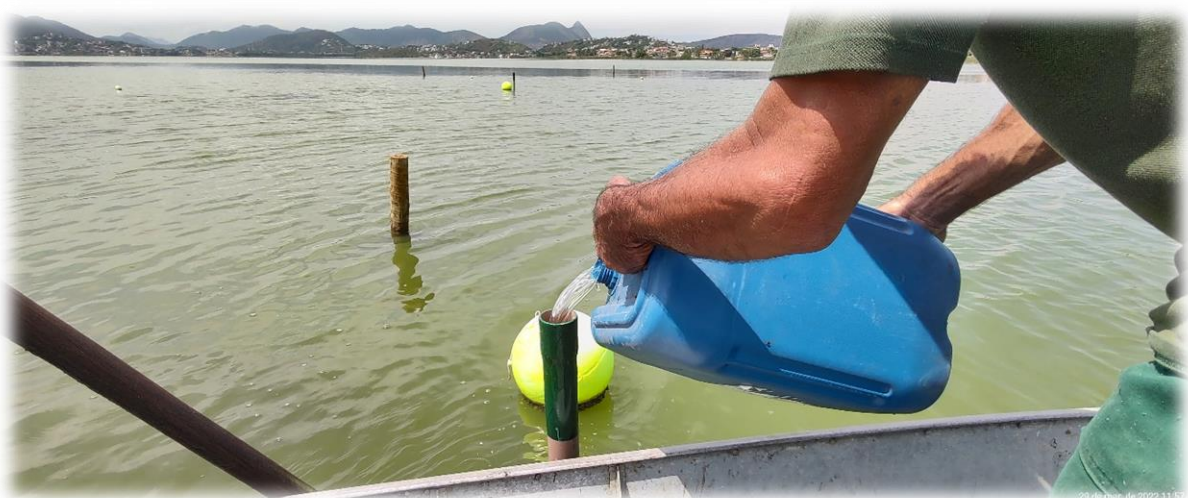
Foto 17 – Aplicação Manual do Biorremediador nos pontos das boias

Foto 18 – Aplicação Manual do Biorremediador nos pontos das boias

A aplicação do Biorremediador (registro IBAMA Nº 7549/14-54) está sendo feita conforme cronograma, sendo que nesta etapa inicial está sendo aplicado 20 litros em cada um dos nove pontos a cada semana, totalizando 720 litros neste primeiro mês. Assim que foi finalizado a colocação do meio suporte (Bio Caixas) e também a colocação do tubo em cada ponto, iniciamos a aplicação de um galão de 20 Litros do Biorremediador em cada tubo no dia 29/03/2022.

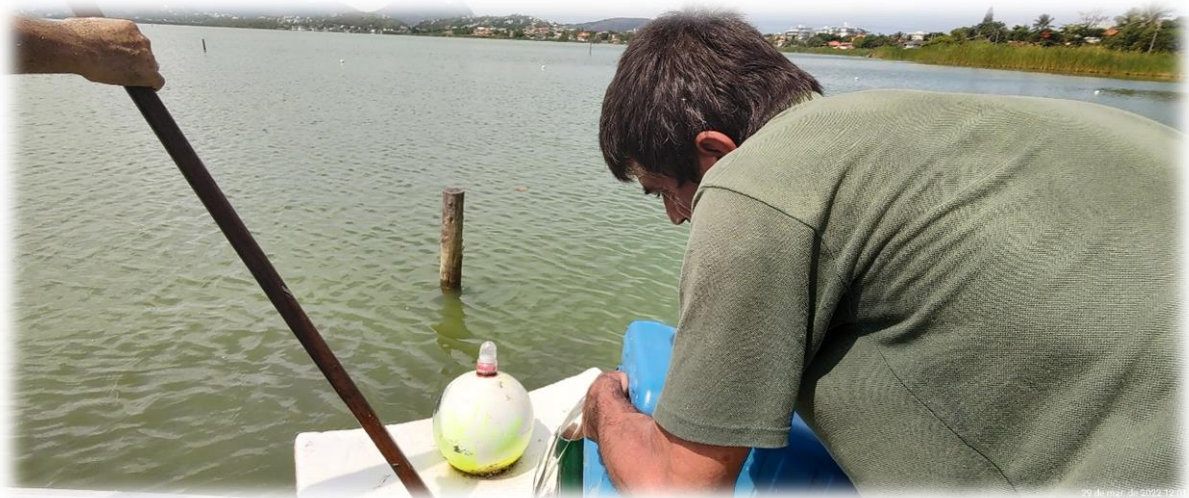
Foto 19 – Aplicação do Biorremediador no ponto central

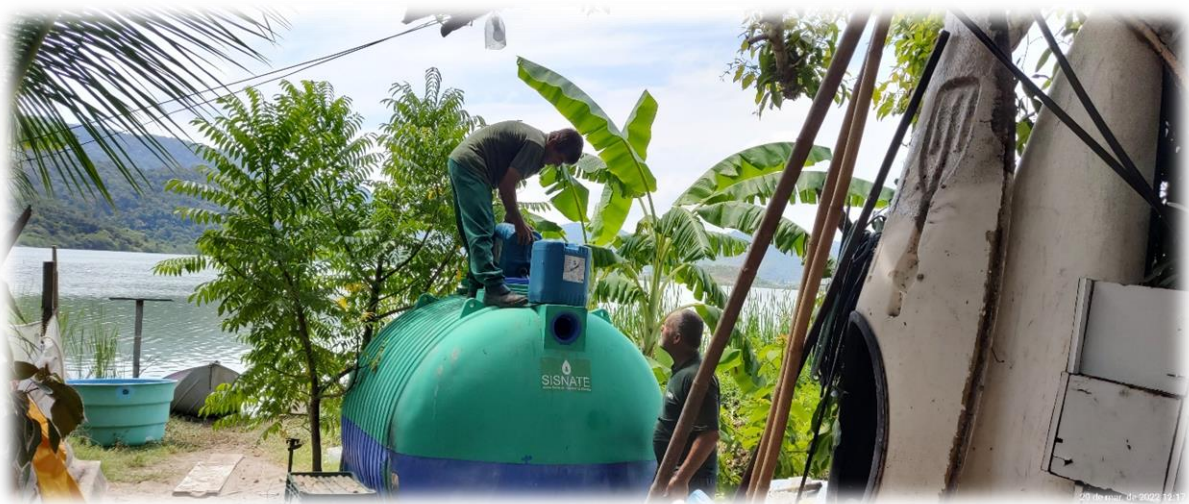
Foto 20 – Reservatório do Biorremediador sendo preenchido
