RELATÓRIO

**Processo de degradação de lodo e recuperação de ambiente
lagunar através de biorremediação/bioestimulação
na Lagoa de Piratininga**

Prefeitura Municipal de Niterói/RJ

| CONTRATO | ETEC | REL. Nº | LOCAL/DATA |
|---|---|---|---|
| SMO/UGP/CAF nº 006/2021 | Encomenda Tecnológica | nº 005/2022 vs. 002 | Niterói, 27/07/2022 |

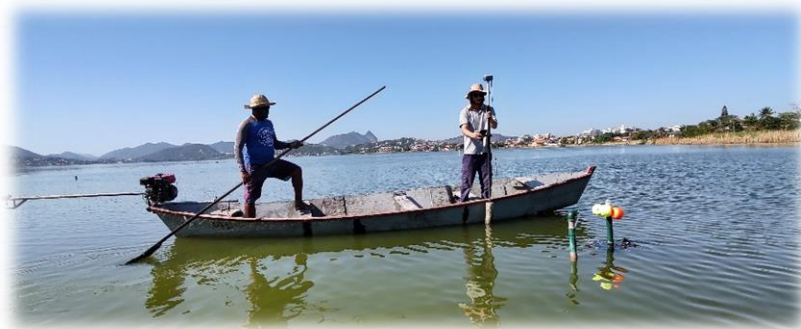
Foto 1 – Ponto Central (BC) SISNATE® - Batimetria

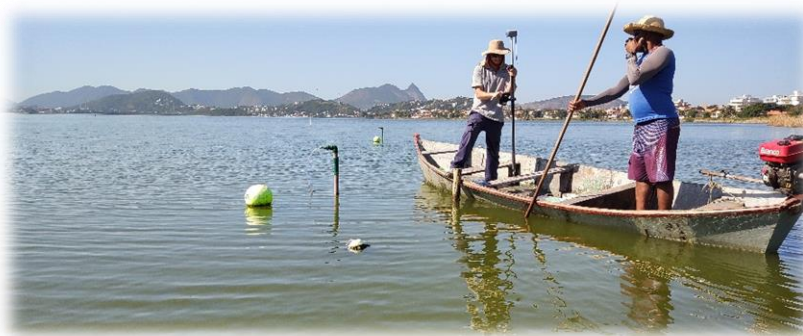
Foto 2 – Batimetria Ponto 2 (B2)

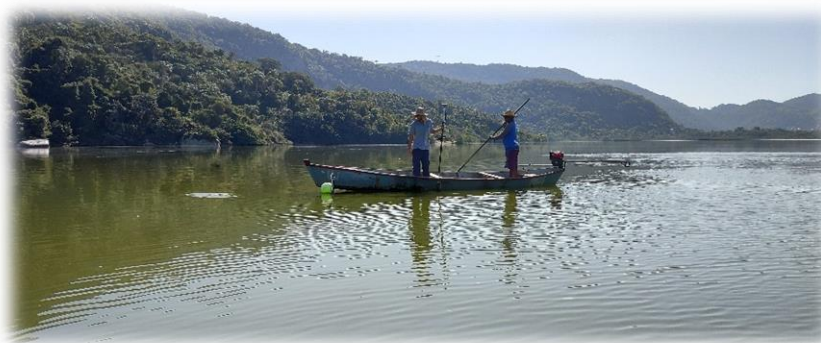
Foto 3 – Batimetria Ponto 7 (B7)

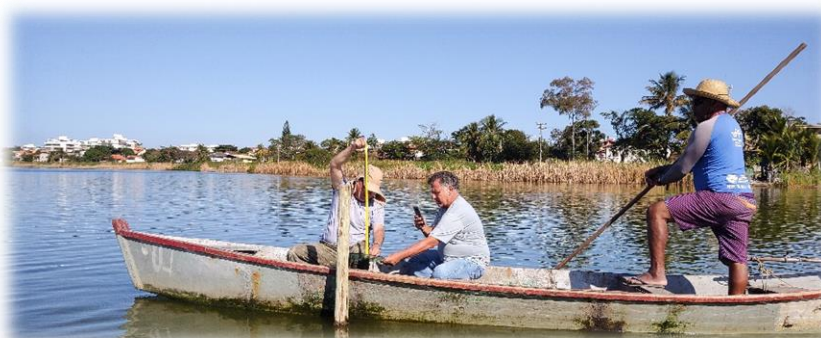
Foto 4 – Batimetria Ponto de Controle (C1)

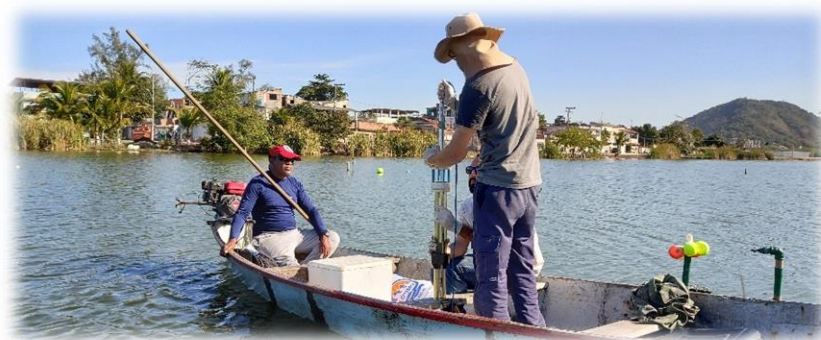
As amostras do sedimento foram subsuperficiais coletadas com auxílio de um amostrador do tipo Gravity Corer e a água na camada superficial da coluna d'água com auxílio de um balde de inox.

Foto 5 – Preparação para coleta do Sedimento

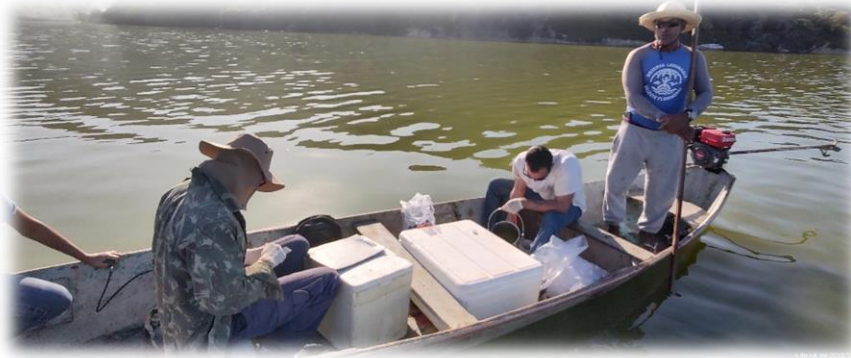
A amostragem ocorreu em tempo bom com sol, foram acondicionadas em frascos próprios do laboratório numa caixa de isopor com gelo. No dia 05/07/2022 foram coletadas as amostras de água e no dia 06/07/2022 as amostras do sedimento e a batimetria foi feita no dia 04/07/2022.

Foto 6 – Acondicionamento Coleta

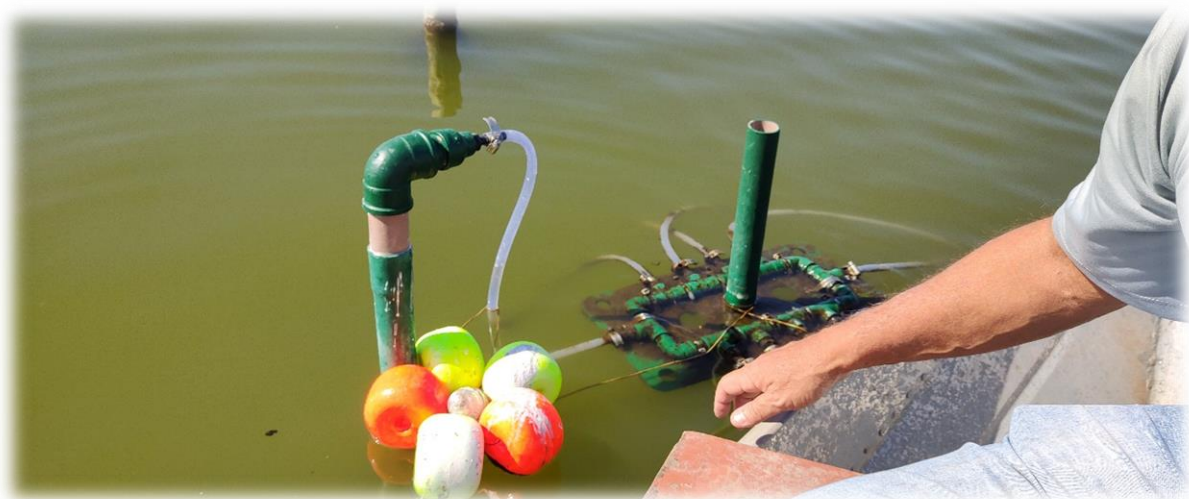
Foto 8 – PC Ponto Central com a distribuição do Biorremediador com as mangueiras de dosagem automática

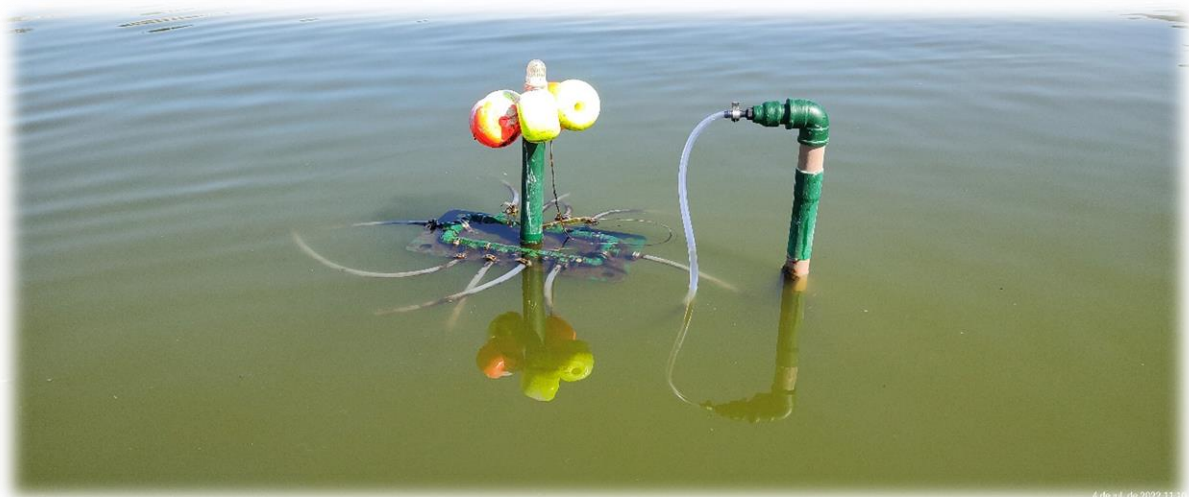
Foto 9 – PC com a distribuição do Biorremediador com as mangueiras de dosagem automática finalizado

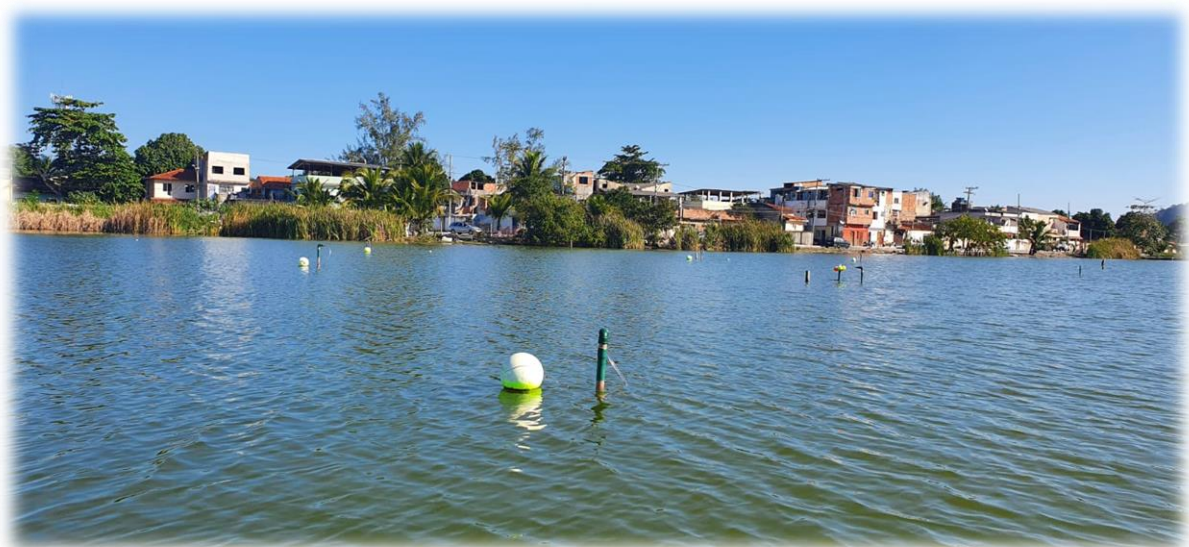
Foto 10 – Visão dos demais pontos já com as mangueiras de dosagens automática

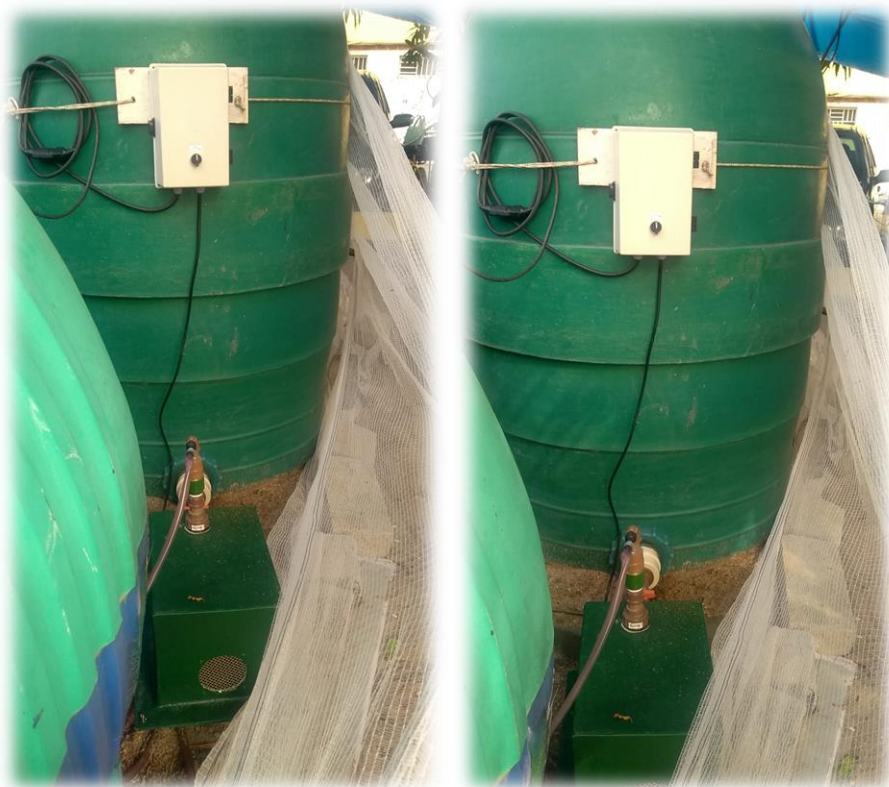
Foto 11 – Reservatórios Biorremediador, Painel e Bomba para aplicação
