RELATÓRIO TÉCNICO

Relatório da Avaliação Geológica para as obras e serviços de engenharia para execução de desmonte de rochas para desobstrução do Túnel do Tibau, Niterói-RJ

Secretaria de Planejamento, Orçamento e Modernização da Gestão
Prefeitura Municipal de Niterói-RJ

CONTRATO	CÓDIGO ECO Blasting	REVISÃO	LOCAL E DATA
0002-EG/2013/0024	2056-R03-20	1	São Paulo 05.Julho.2021

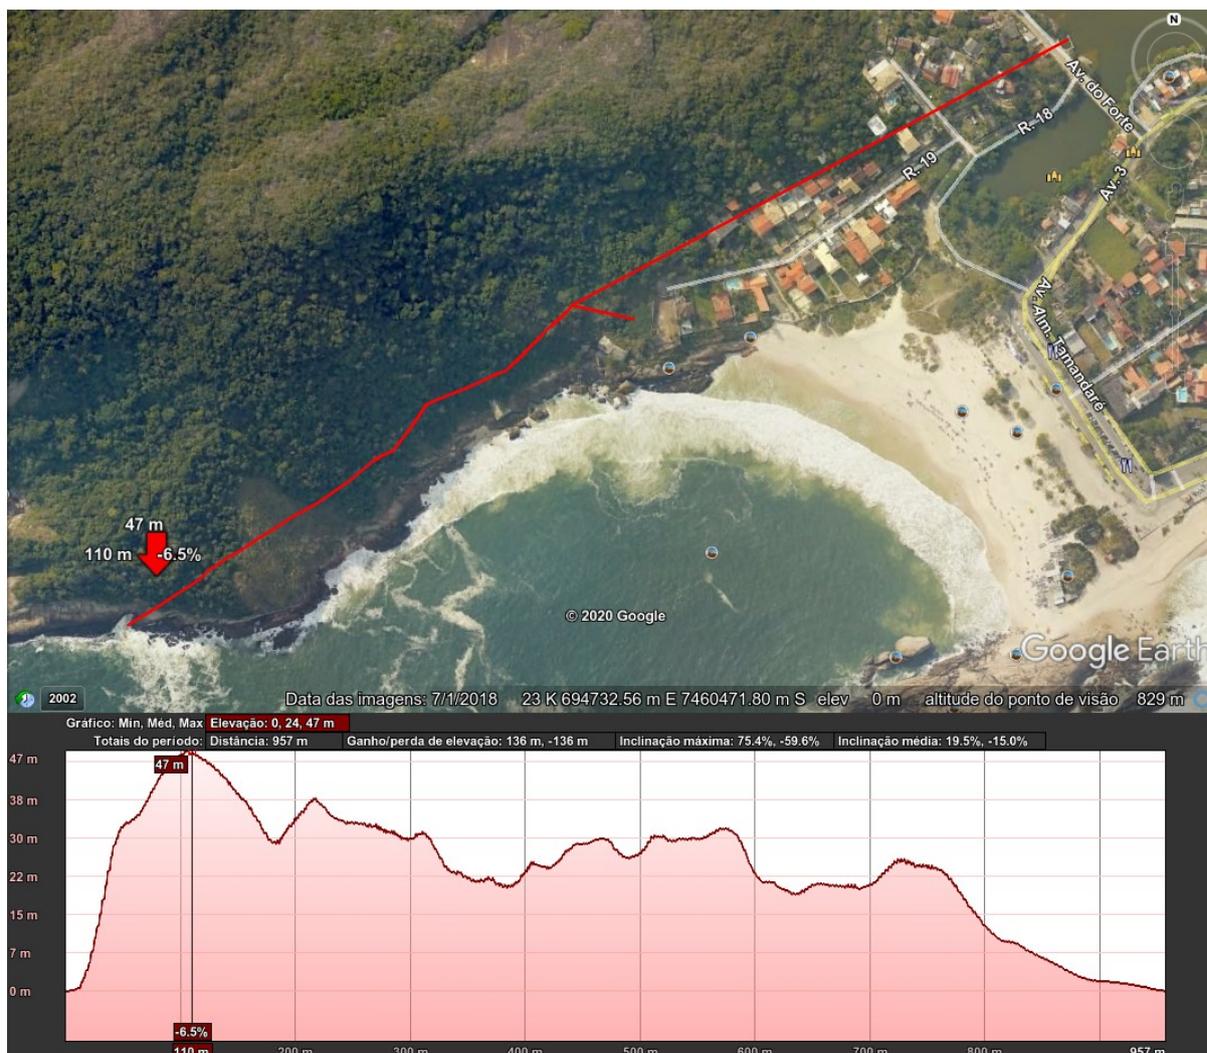
Figura 7.3-1. As built da reconstituição do traçado do eixo do túnel, a “passo e bússola”.

A Partir dessa aproximação pode se constatar que no trecho 110m, onde ocorreu a maior ruptura, mesmo com uma capela de 10m de altura, somado aos 5m de altura do túnel, ainda assim ao menos 30m de rocha ainda está sobre o trecho, de maneira que não deve ser esperado uma conexão com a superfície, em trecho de alto declive e de espessa cobertura vegetal.

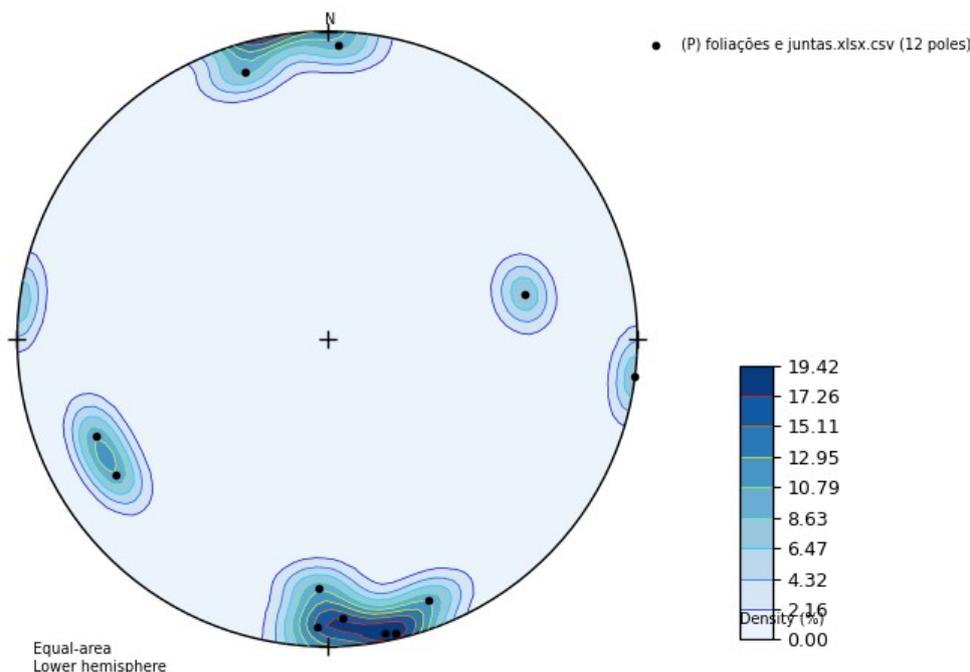
Para as análises cinemáticas quando verifica-se a possibilidade de ocorrer movimentos, sem contudo analisar as resistências ao cisalhamento propriamente dito, utilizou-se do levantamento das descontinuidades do túnel, das famílias de foliação (350/87) que engloba todo o túnel continuamente, e ainda representa diques sintectônicos e veios pegmatíticos e juntas de cisalhamento de tectônica rúptil (62/70 e 258/56).

Figura 7.4-1. Estereograma das famílias de estruturas e descontinuidades do túnel.

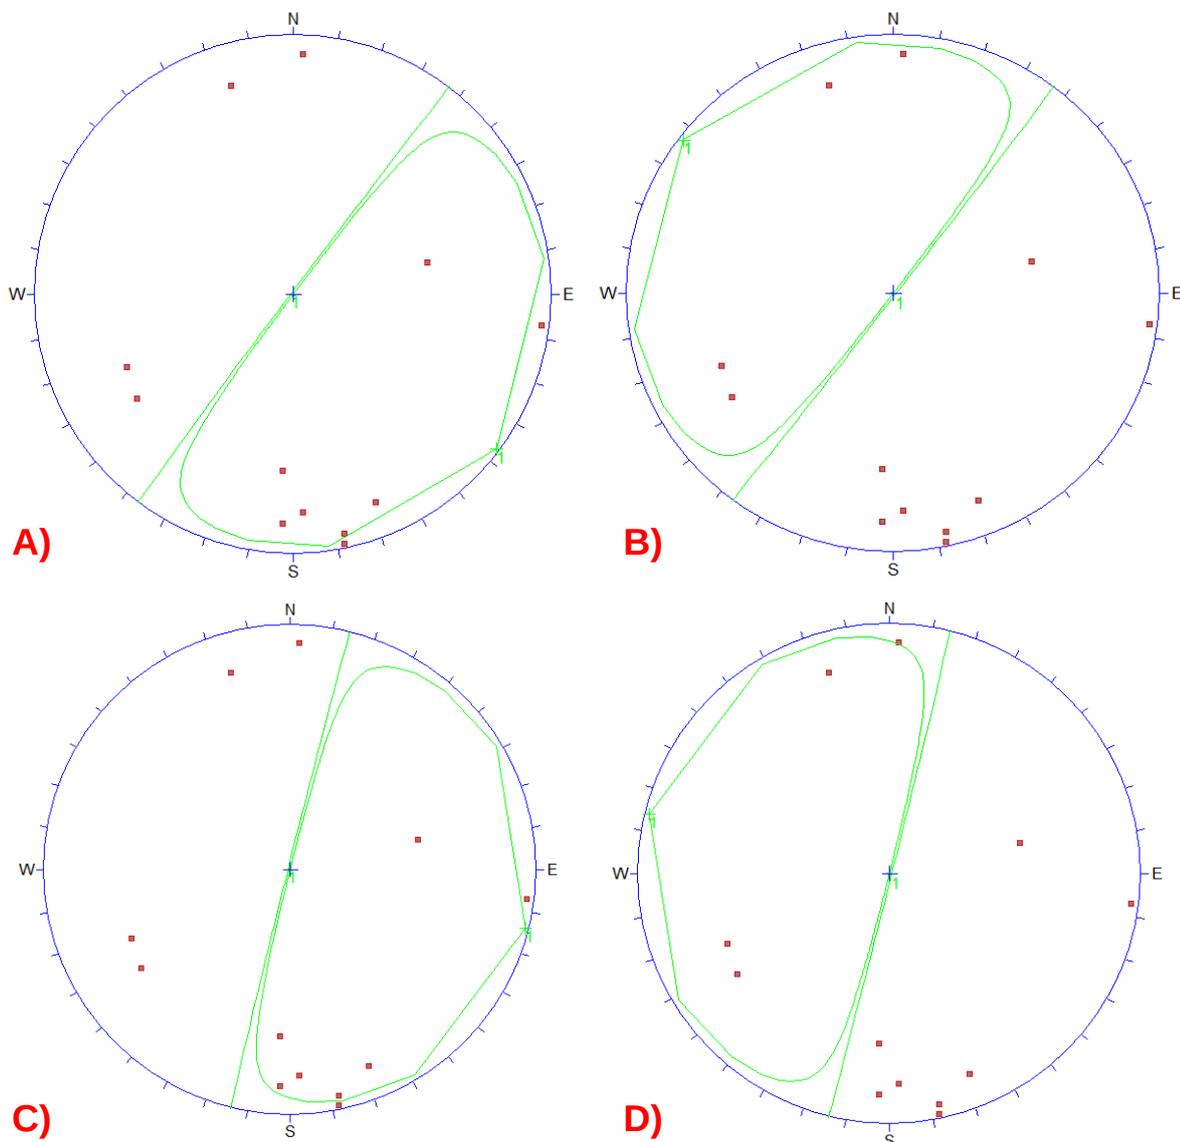
Para a análise cinemática, optou-se por lançar as atitudes das paredes laterais do túnel, nas direções do eixo da **Figura 7.3-1** no seu azimute máximo e mínimo, e nas duas vertentes, assim representou-se as direções de parede segundo 127/89, 307/89, 104/89 e 287/89. Para cada vertente foi lançada as janelas de possibilidades totais (daylight), as descontinuidades observadas não apontam janela de possibilidade para rupturas planares, mas apresentam as possibilidades de formação de cunhas, baseada nos pólos de descontinuidades localizadas dentro do daylight, a **Figura 7.4-2** apresenta as descontinuidades e as paredes do túnel.

Figura 7.4-2. Estereograma das famílias de estruturas e descontinuidades e as janelas de opções de rupturas pelas descontinuidades. As direções de parede são: A) plano 127/89; B) 307/89; C) 104/89; e D) 284/89.

A partir da constatação de que as possibilidades de ruptura nas paredes ocorrem em cunhas, como verificado na **Figura 7.4-2**, decidiu-se analisar o mecanismo de ruptura, por meio do software UnWedge, com os eixos dos túneis segundo 127/89 e 104/89, e seção de túnel 5m de largura, 4,5m de altura e raio superior da abóboda de 2,5m. Os resultados estão apresentados nas **Figuras 7.4-3** e **7.4-4**. Nota-se que nas simulações a diferença dos eixos acabam não alterando as configurações das cunhas que podem ser formadas, contudo é importante destacar que o colapso de 110m, a simulação apresenta a causa plausível de formação de cunha, entre o dique metabásico, paralelo a foliação com as juntas observadas, e após iniciado as rupturas a progressão ocorreu até um veio pegmatítico caulinizado paralelo a foliação, que limitou o lado nordeste da capela.
